## INTERREG IIIA 2C11 « Optimisation du rôle de la forêt dans la protection des petits cours d'eau et des zones humides »

### Action n°3 « CHANTIERS PILOTES » -Janvier 2008-

#### Restauration de la continuité écologique des cours d'eau

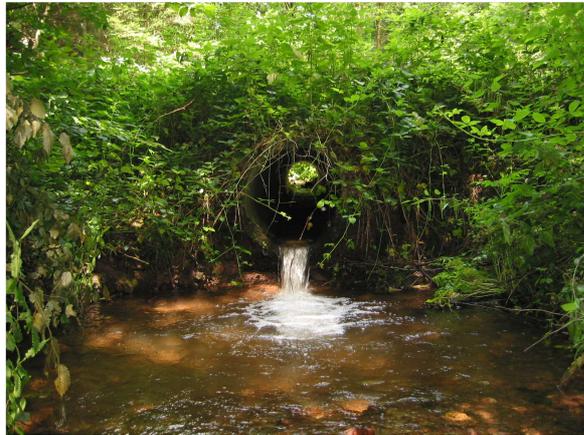
passage busé difficilement franchissable  
longueur ouvrage : 12 m  
diamètre : 800 mm

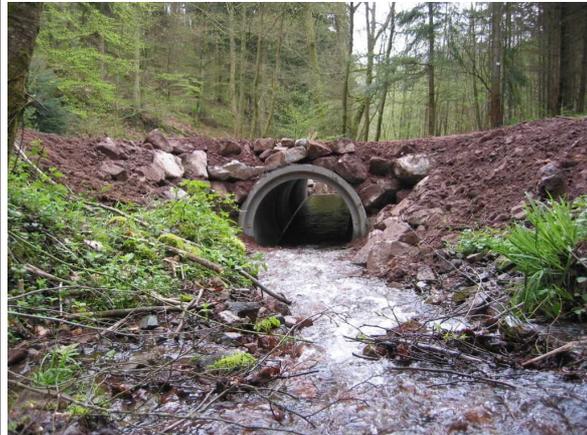
nouvel ouvrage busé  
longueur ouvrage : 10 m  
diamètre : 1400 mm

- >> Passages busés, surdimensionnés et enfoncés dans le lit.
- >> buse n° 1 : diamètre 1400 mm
- >> buse n° 2 : diamètre 1400 mm
- >> + enrochements pour réduire la chute à l'aval des ouvrages.
- >> travaux réalisés en avril 2008, sur une durée de 4 jours.

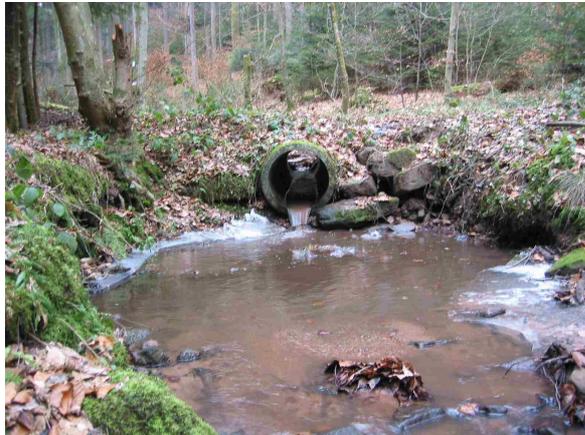
passage busé :difficilement franchissable  
longueur ouvrage : 6 m  
diamètre : 600 mm

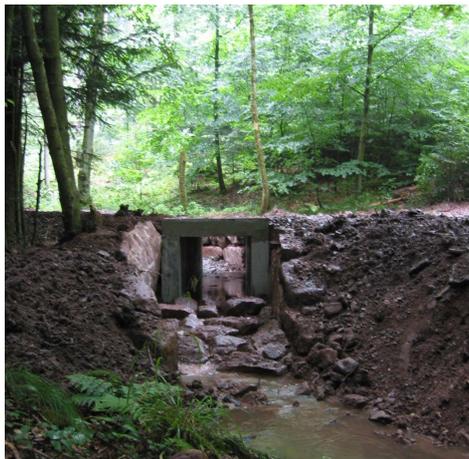
vue du pont cadre après travaux

>> tablier en béton armé sur muret en béton. L'objectif est de restituer un lit naturel.

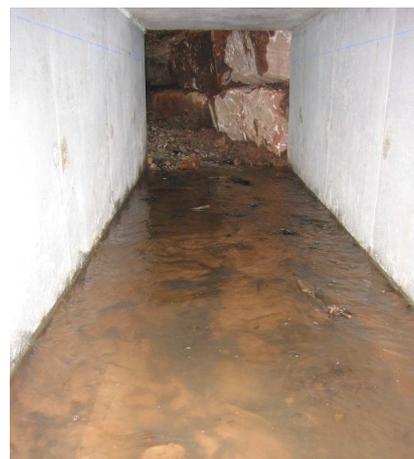
vue intérieur de l'ouvrage, formation d'un lit

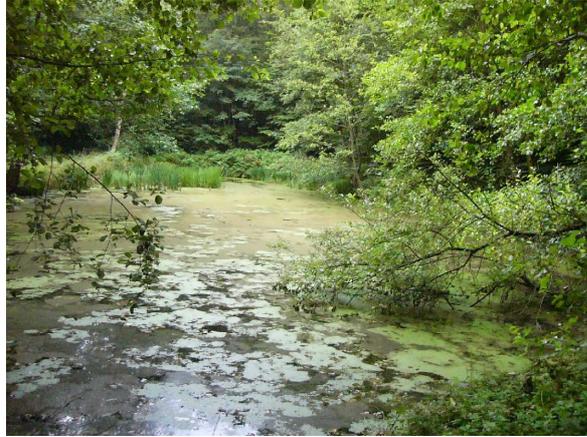
vue de l'étang avant travaux - juillet 2007

La digue de l'étang comporte un moine en béton (avec des planches). La digue a été réalisée avec les terres provenant du creusement de l'étang. L'étanchéité de la digue est mauvaise, et depuis quelques années, le niveau d'eau a baissé, avec un comblement progressif de l'étang (20 à 30 cm de hauteur d'eau). En amont, un ouvrage de répartition permet de dériver le surplus de débit vers un fossé qui conflue vers le

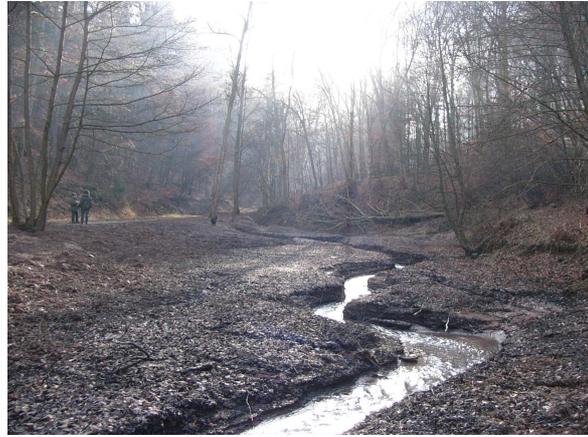
vue après travaux - janvier 2008

Suite à la vidange de l'étang (étalement sur 15 jours), le ruisseau qui s'écoule dans les sédiments retrouve progressivement un tracé sinueux et commence à recréer son lit (photo).

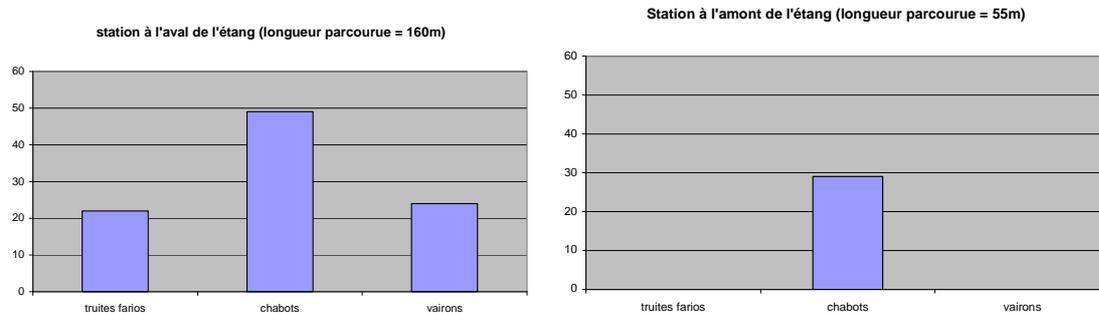
Fig1. Histogrammes des captures des pêches électriques du 04/09/07

Une pêche électrique a été réalisée par l'ONEMA le 4 septembre 2007 (cf. résultats de la pêche). On trouve à l'aval de l'étang une population de truites farios, de chabots et de vairons. A l'amont de l'étang, seuls les chabots sont présents, aucune truite n'est recensée, ce qui confirme le rôle d'obstacle que joue l'étang (cf. fig1).

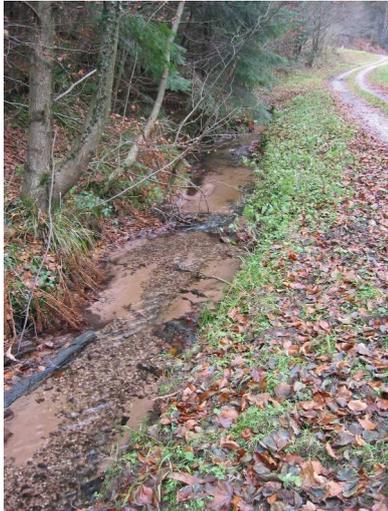
vue à l'amont de l'ouvrage, le ruisseau est dévié dans le fossé de la piste.

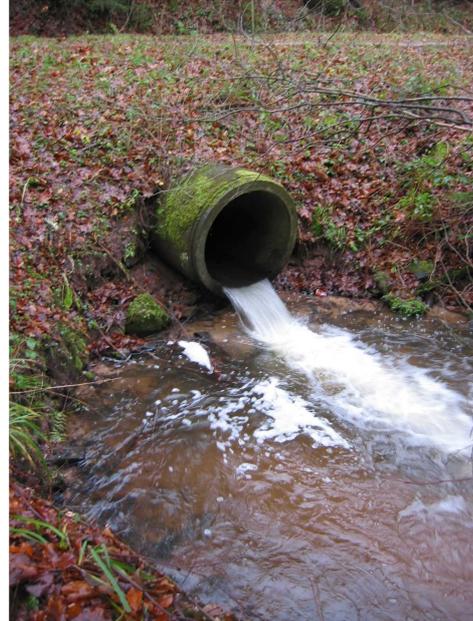
vue de l'ouvrage et de la chute associée  
longueur ouvrage :  
diamètre :

Un affouillement important à l'aval de l'ouvrage a créé une fosse et une chute d'eau d'environ 30 cm. Il en résulte une lame d'eau faible à l'intérieur de l'ouvrage (de l'ordre de 2cm), et un courant fort (concentration du débit sur une faible section, buse légèrement inclinée).

L'ouvrage est réputé infranchissable pour la faune piscicole.

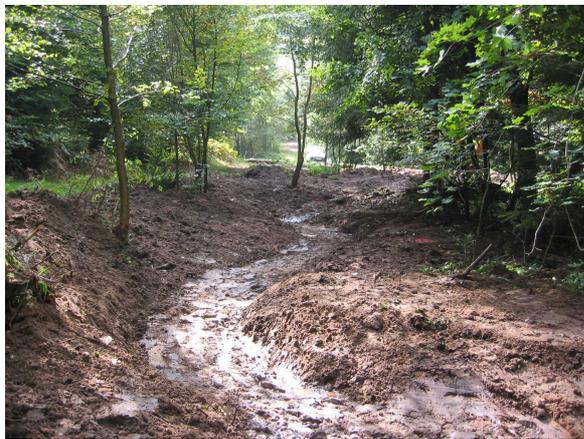
création du nouveau chenal

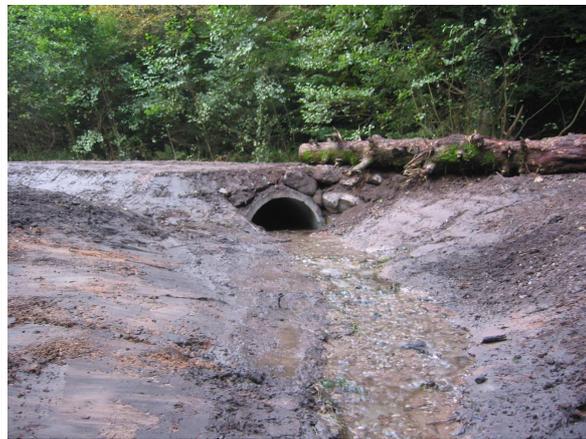
vue de l'ouvrage et du nouveau chenal

- >> ouvrage busé, surdimensionnée, 1200 mm et 7m de long.
- >> la buse est enfoncée d'environ 30 cm dans le lit.
- >> aménagement des têtes de buses pour consolider l'ouvrage et éviter un affouillement.
