Auteurs :

Cecile Dardignac
Guillaume Benailly
Yoann Gauvry

Le système défensif du Camp retranché de Paris en 1914

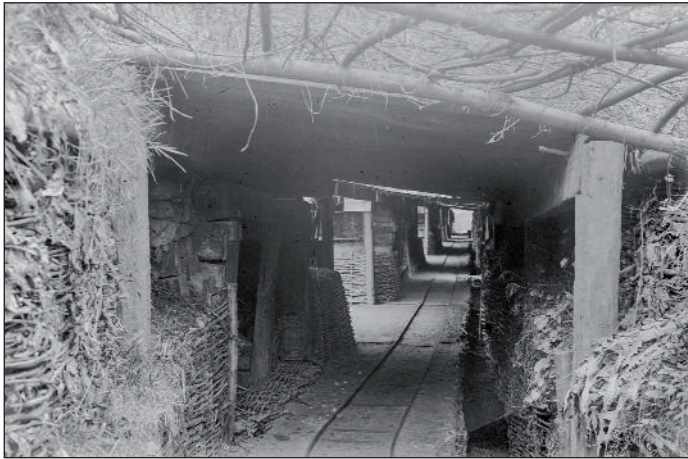
Batterie d'artillerie n°104 située entre Soisy-sous-Montmorency et Domont avec sa poudrière. A la Croix Blanche, le couloir central. © ECPAD, Tétart.

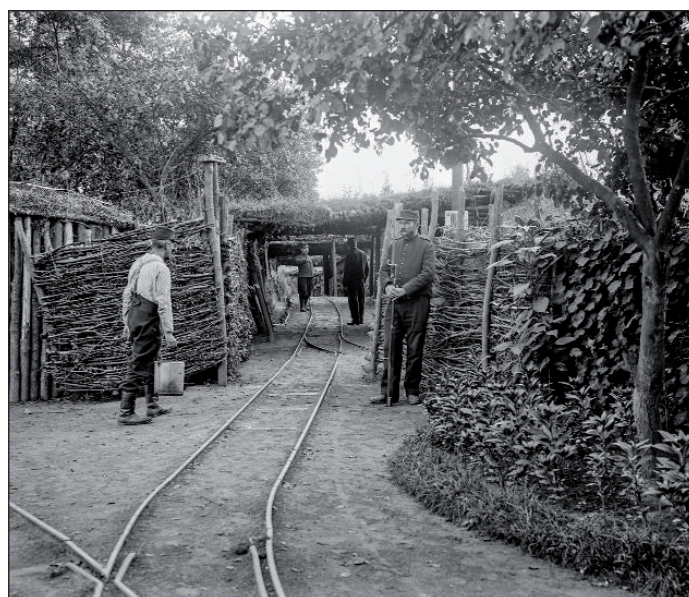
L'entrée de la batterie d'artillerie n°113 à Montigny-Lès-Cormeilles, Val d'Oise. Au sol, un aiguillage de voies ferroviaires étroites, dites voies de 60. Août 1915. © ECPAD, Tétart.

Les forts Séré de Rivières étant loin de pouvoir recevoir à eux seuls les pièces d'artillerie, la construction d'une douzaine de positions de tirs dans la forêt de Montmorency est planifiée, essentiellement le long de la lisière nord. Ils sont destinés à recevoir quatre ou six canons de calibre 120 ou 155. Leur construction est en partie enterrée, avec un parapet de protection de 4 à 6 m d'épaisseur, élevé avec de la terre prélevée juste en avant. Des embrasures y sont pratiquées pour chacun des canons, selon une inclinaison et une échancrure adaptées aux objectifs de tir. A l'intérieur de la batterie, des abris, des magasins à projectiles et un poste de commandement sont aménagés. Chaque pièce est accessible par une rampe d'armement, communiquant avec une voie de 60 qui permet l'approvisionnement en munitions. Ces voies Decauville forment un réseau de 11 km qui relie les batteries avec des dépôts intermédiaires implantés en arrière, où sont normalement stockés l'équivalent de 100 coups par pièce. Encore plus en arrière, parfois à plusieurs kilomètres, on trouve les magasins de secteurs, avec 200 coups par pièce en réserve, et qui font la jonction entre les réseaux Decauville et les transports ferroviaires ou fluviaux régionaux.

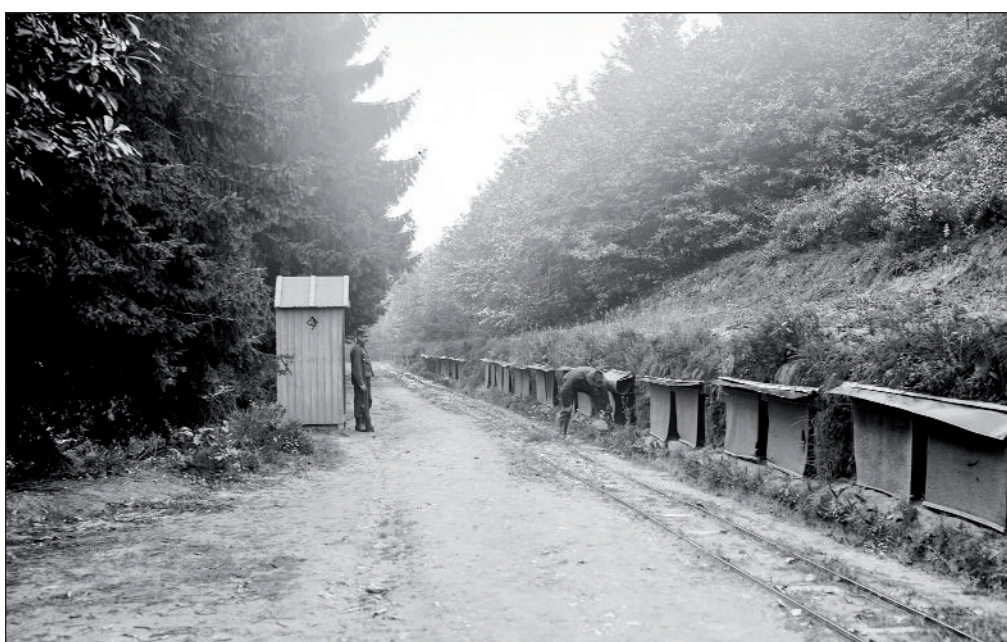
Réserve masquée d'obus de 155 mm, " bois Corbon " en forêt de Montmorency, à Saint-Prix, Val d'Oise, août 1915. © ECPAD, Tétart.

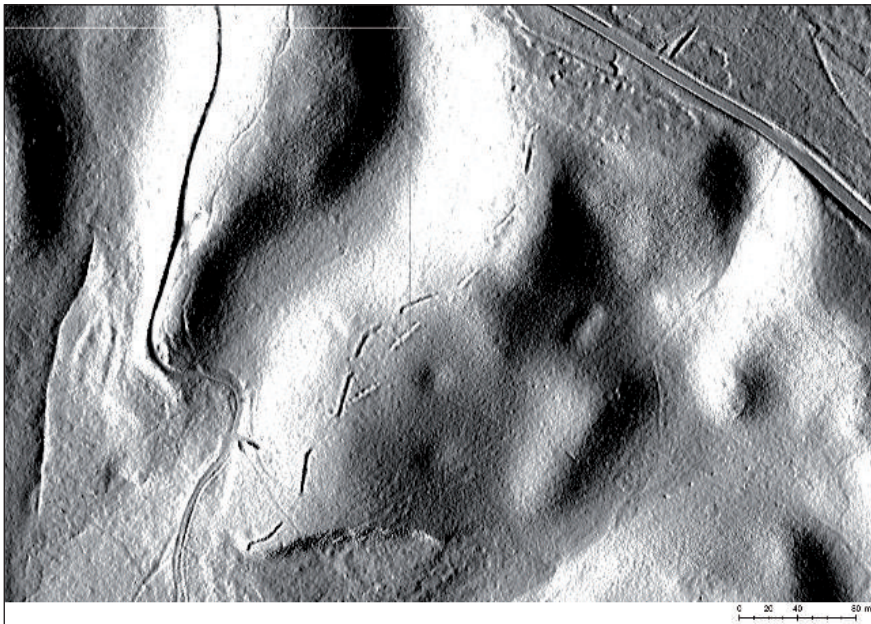
Image LIDAR, ombrage montrant une ligne de tranchées de 600m traversant la forêt de Montmorency. © ONF, S.David, 2014.

Les tranchées de Montmorency se démarquent également par rapport aux autres tranchées du CRP en Ile-de-France, non par leur conservation mais par leur morphologie. Effectivement, la plupart des tranchées du CRP ont été creusées en forme de baïonnette. Cela permet de réduire les effets d'un obus tombant dedans et d'éviter le tir en enfilade. A Montmorency de nombreuses tranchées sont rectilignes ou avec juste un ou deux petit renforcements du parapet (traverses) pour " casser " cette ligne droite. Ce type de tranchée semble spécifique à Montmorency. Par ailleurs, les tranchées du CRP ont généralement été construites en tronçons distincts dont la longueur peut varier (entre 30 et 80m en moyenne). Dans la partie nord de la forêt

de Montmorency les tranchées sont conservées sur de très longs tronçons (le plus grand mesurant 560 m). Ces tranchées continues ne sont pas rectilignes (elles épousent la topographie du terrain et font un certain nombre de circonvolutions) mais restent spécifiques à Montmorency sans qu'une explication puisse être donnée à l'heure actuelle.

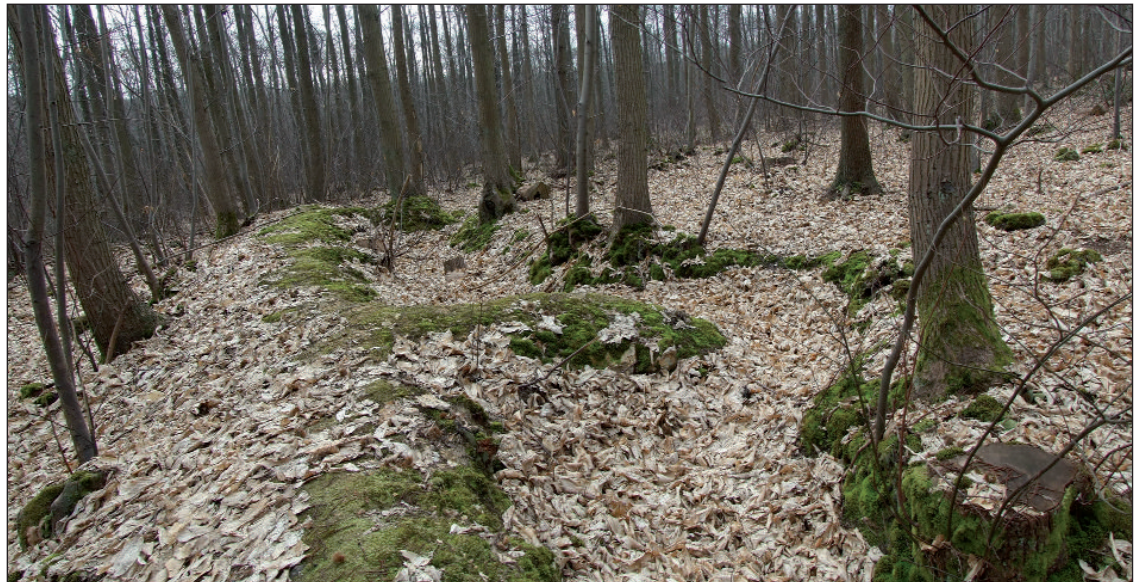
Tranchée rectiligne présentant un parapet avec traverse. © ONF, S.David, 2014.

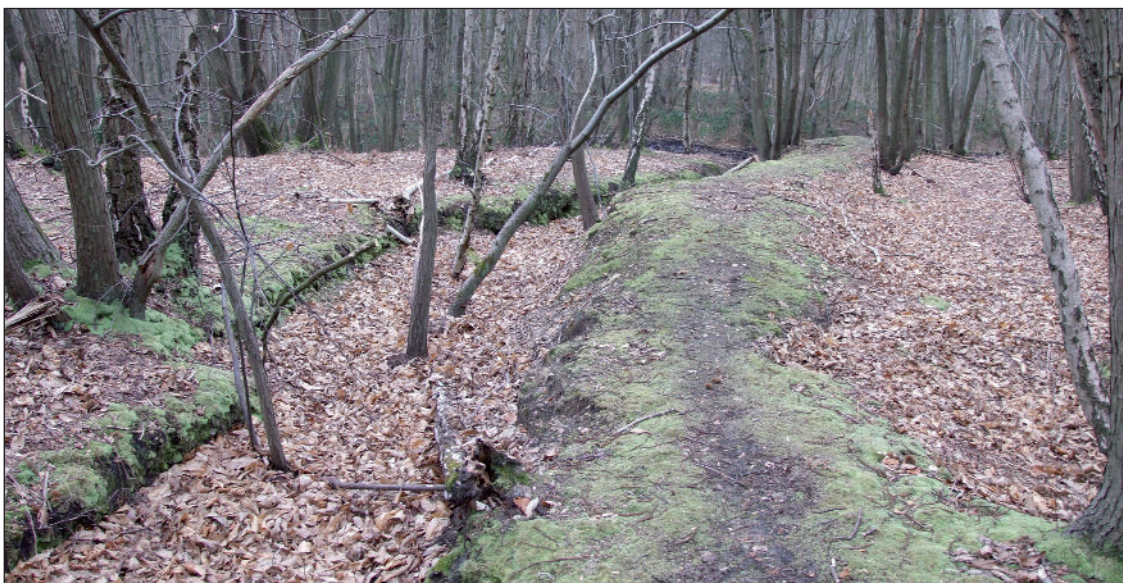
Tranchée rectiligne. © ONF, C.Dardignac, 2014.

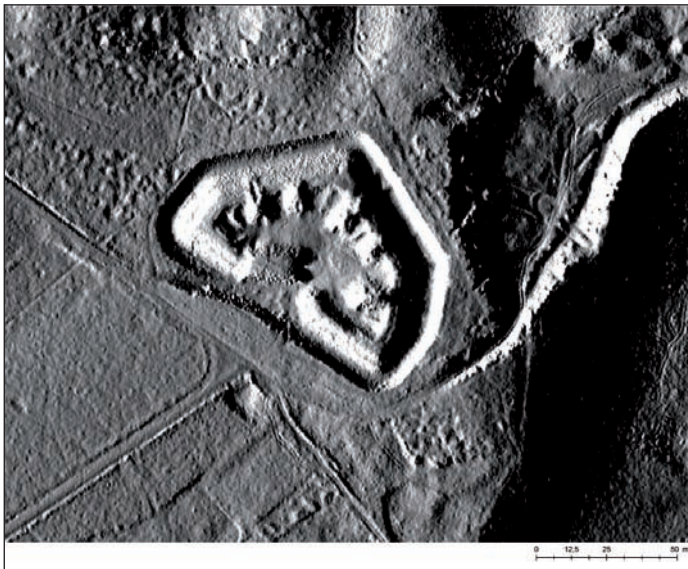
Batterie de Blémur. Image LIDAR, ombrage. © ONF, S.David, 2014.

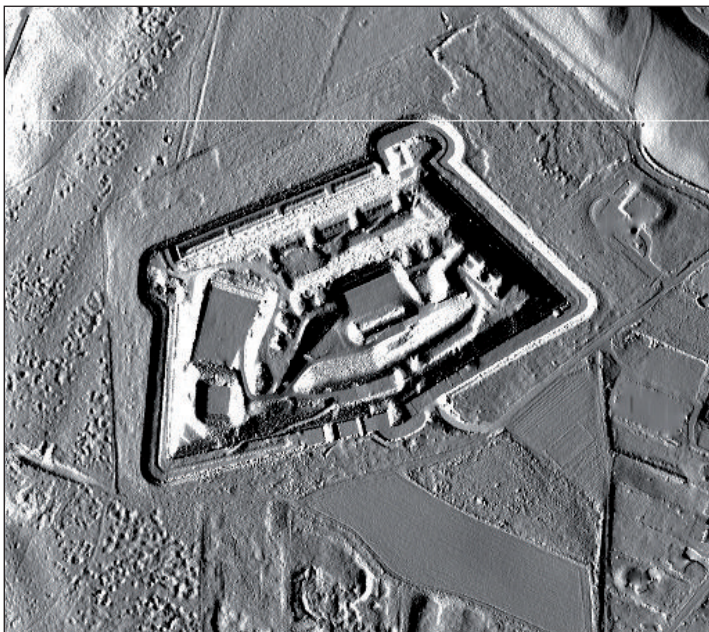
Le fort de Montlignon. Image LIDAR, ombrage. © ONF, S.David, 2014.
