**Étude de faisabilité pour la restauration  
de la capacité d'étiage de la nappe  
superficielle sur le site Natura 2000  
Lauter**

# Introduction

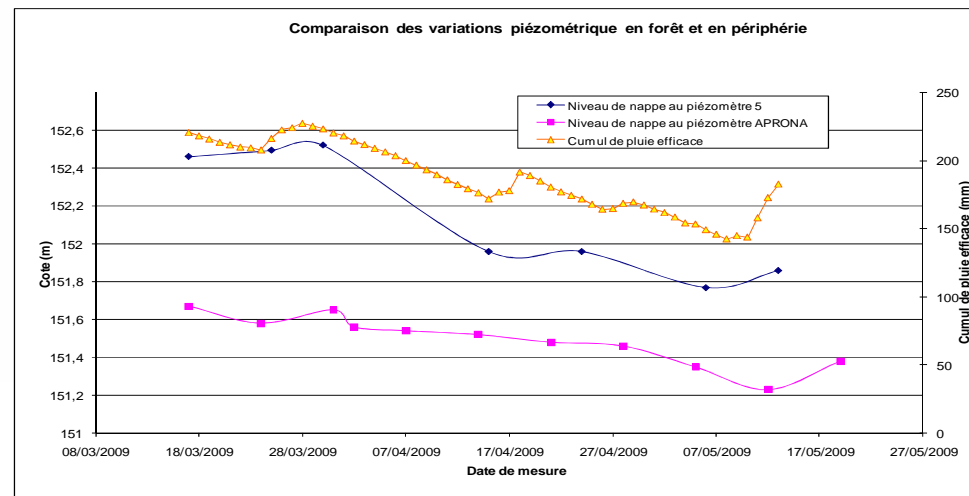
Un horizon superficiel qui sert de transition entre surface et nappe et réagit plus rapidement aux variations de pluie efficace :

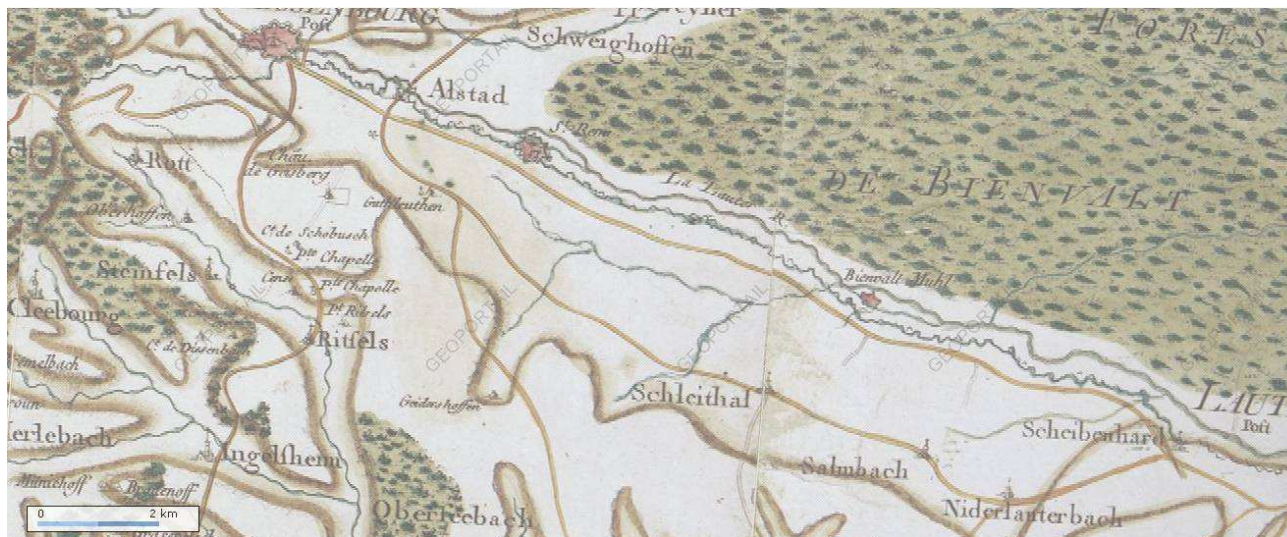
- Un réseau de drainage intraforestier qui se développe de source sûre au moins depuis le tout début du 20<sup>ème</sup> siècle
- Des pratiques agricoles qui évoluent vers une intensification et demandent un assainissement des sols par drainage
- Une déprise agricole progressive dans le marais d'Altenstadt, laissant alors les successions végétales se mettre en place
- Des infrastructures de communications qui ont été construites au travers les hydrosystèmes en place

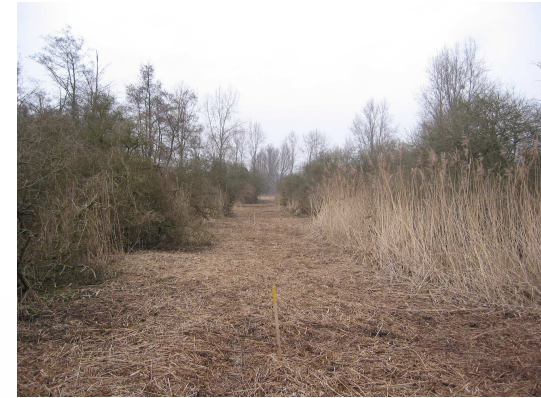
# Vers une solutions pour la réalimentation en eau du marais d'Altenstadt

## Un projet de ZAC :

- La Com Com de Wissembourg est à l'initiative d'une Zone d'Aménagement Concerté implantée entre la voie ferrée et la route D 263
- Les acteurs se disent prêts à s'investir pour rétablir une connexion entre le marais et une partie de son bassin d'alimentation d'origine
