INTERREG IIIA 2c11 « Optimisation du rôle de la forêt dans la protection des petits cours d'eau et des zones humides »

**Action n°3 « CHANTIERS PILOTES »
-Janvier 2008-**

Restauration de zones humides

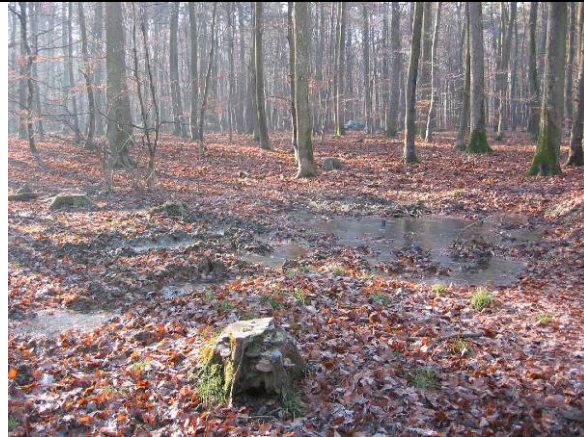
dépression humide avant travaux.

La mare identifiée en parcelle 54 est représentative de ce phénomène de comblement lié à l'agrainage. La mare d'une surface initiale estimée à environ 400m² se réduit aujourd'hui à une poche d'eau d'environ 5 m² (au maximum du niveau d'eau).

L'objectif de l'intervention est de retirer la boue accumulée dans la mare en respectant ses anciens contours (toujours visibles).

Le curage sera réalisé à l'aide d'une pelle mécanique travaillant depuis les berges. Les souches présentes à l'intérieur de la mare seront retirées lorsqu'elles gênent l'intervention de la pelle. Toutes les précautions nécessaires seront prises pour ne pas endommager la couche d'argile située à une trentaine de centimètres (à déterminer de façon précise), nécessaire au maintien de la mare. Le creusement sera effectué de façon superficielle (pas plus de 30 cm de profondeur), avec un godet sans dent. Les boues extraites de la mare seront régaliées dans la parcelle, à proximité, de façon à ce que la l'éventuelle faune (notamment les larves) présente dans ces boues puisse retrouver la mare.

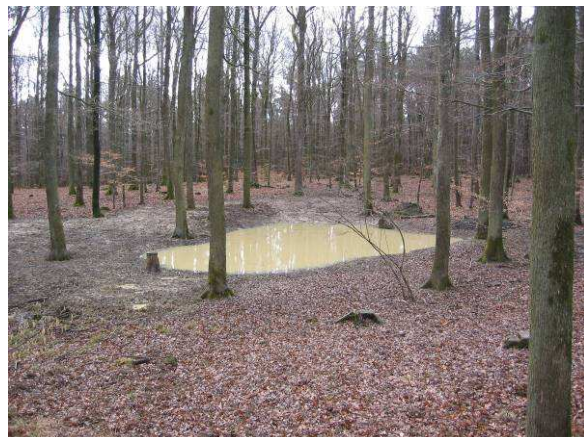
mare après travaux (mars 2008)

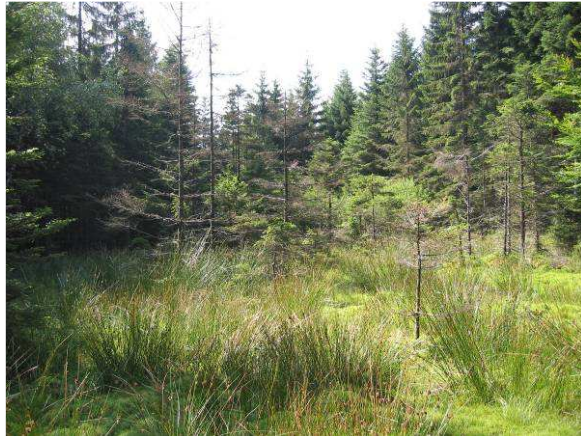
une zone tourbeuse d'altitude cintrée par une plantation d'épicéas

La zone tourbeuse se développe sur un replat du versant, elle s'étend le long du ruisseau sur 200 m de long et 30 m de large au maximum. Elle est ceinturée par un peuplement monospécifique d'épicéas commun. Aucune éclaircie n'a été opérée dans ces peuplements. La lisière est uniquement constituée d'épicéas, et on note la colonisation par de jeunes individus de la tourbière. Si l'état actuel semble stable, une intervention précoce et mesurée doit permettre de réduire la densité des épicéas dans la frange qui borde la tourbière. L'objectif est de limiter l'effet de fermeture, de favoriser l'installation d'essences feuillus adaptées à ces contextes de lisières (boulot, saules, alisiers...). Cette intervention s'inscrit plus globalement dans un objectif de conversion progressif du peuplement environnant. La densité des tiges du peuplement actuel entraîne un prélèvement important dans la nappe superficielle. La réduction de cette densité doit permettre une remontée de nappe localisée aux marges de la tourbière et ainsi améliorer les conditions de pérennité du site.

- >> martelage des épicéas : prélèvement de 50 % des tiges sur une frange de 2 m en bordure et de 25 % des tiges sur une bande 5m ;
- >> exploitation traditionnelle des bois. Les arbres sont abattus vers l'extérieur de la tourbière ou dans la bordure. On évitera absolument d'abattre les arbres dans la tourbière. Les arbres sont débusqués en entier, afin de ne pas laisser de rémanents dans la tourbière. Les engins stationneront à distance de la tourbière pour ne pas circuler dans la zone humide. Une voie d'accès pourra être aménagée de part et d'autre de la tourbière afin de faciliter l'exploitation des bois et d'éviter les dégâts au reste du peuplement. L'ébranchage et le billonnage s'effectue sur piste ou place de dépôt.

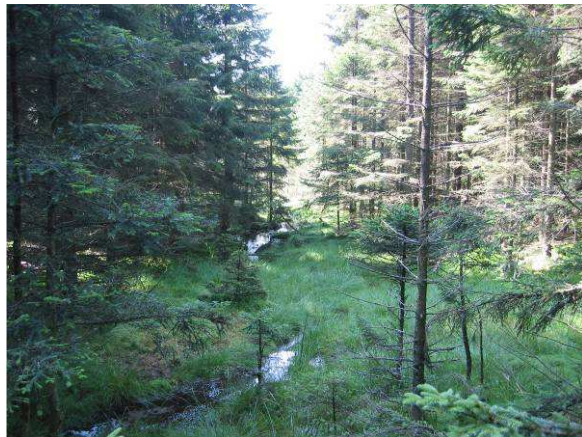
vue du ruisseau qui alimente la tourbière

Description de la zone humide : Il s'agit d'une zone tourbeuse, située dans la partie amont du ruisseau du Dimbach (versant Sud du Urstein) à une altitude d'environ 800m. On peut distinguer 3 formations différentes :

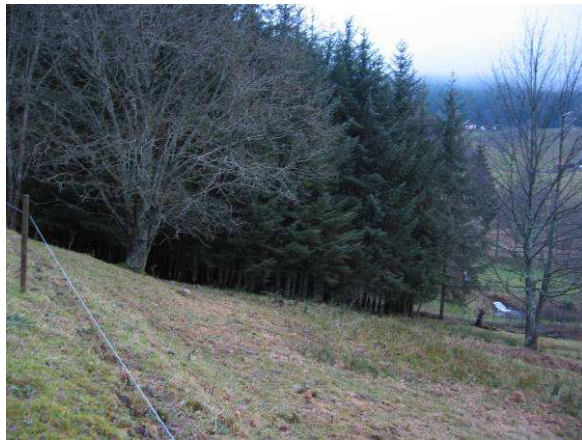
Secteur aval de la plantation d'écépécas de Sitka, vue de la prairie humide actuelle.

Description de la zone humide : La zone humide est située en fond de vallon. Il s'agit d'une ancienne prairie humide, convertit en peuplement productif par une plantation d'écépécas de sitka. La dégradation de la zone humide est très marquée sur la quasi totalité de la surface. Des fossés drainage évacuent l'eau du site vers le ruisseau. Le ruisseau en lui même traverse un peuplement très dense de résineux plantés. Sur une portion du linéaire on note une incision du lit. Aucune éclaircie n'a été conduite dans le peuplement. Quelques tiges de feuillus témoignent du caractère hygrophile du site (frênes, érables, saules, aulnes...). La végétation herbacée est quasi nulle. Une litière épaisse d'aiguilles ainsi que la fermeture total du couvert limitent le développement d'une strate herbacée. Le terrain est drainé par 3 fossés nettement visible et encore actifs.

Opération prévue : enlèvement systématique des écépécas. Obstruction progressive des drains pour des fagots de branchages.

L'ensemble des écépécas sera abattu et exporter en entier hors du site. L'abattage est effectué selon une méthode traditionnelle. Les engins forestier se stationneront en bordure du site afin d'éviter toute pénétration dans la zone humide. Le billonnage et le démantèlement des houppiers sera effectué sur une zone porteuse en bordure de la plantation. Le contexte confiné du site oblige à l'incinération des rémanents. Les sites d'incinération seront effectués à distance du ruisseau et de la zone humide. Les souches seront laissées sur place. Les quelques feuillus présents seront maintenus. Les tiges feuillues cassées lors de l'exploitation seront recepées pour permettre leur développement ultérieur. Des fagots de branchages seront disposés régulièrement dans les fossés de drainage afin d'entraîner leur fermeture progressive, et favoriser l'étalement des ruissellements dans l'ensemble de la parcelle. La zone est actuellement bordée d'une prairie humide. Un ensemencement spontané graminéen devra permettre dans un premier temps de reconstituer une zone humide ouverte.

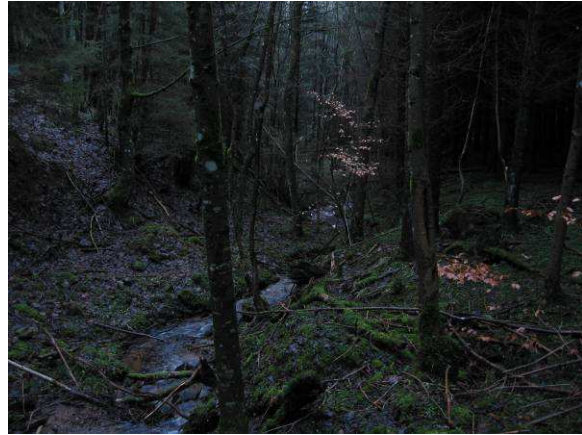
Ruisseau qui circule dans la plantation d'écépécas de Sitka - ambiance ombragée

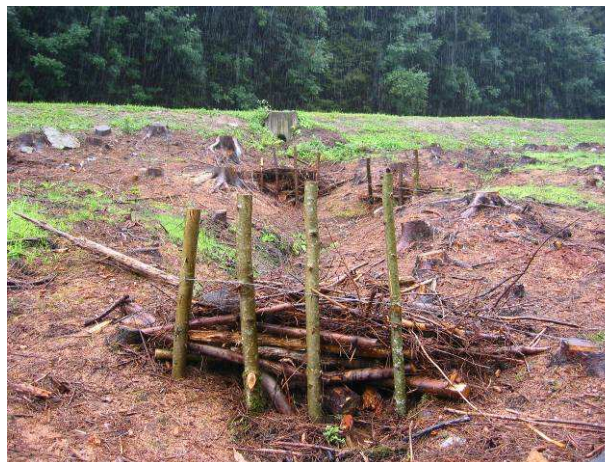
Mise en place de seuils rustiques visant à boucher les drains

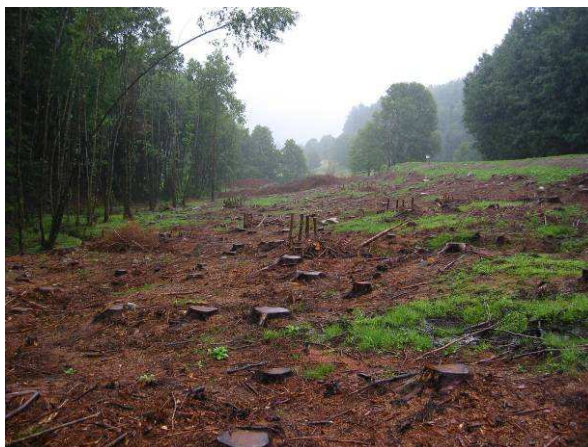
Vue de la parcelle après coupe
