Restauration des terrains incendiés suite au feu d'Orgon (26/08/2012)

Présentation de la démarche et des principaux résultats

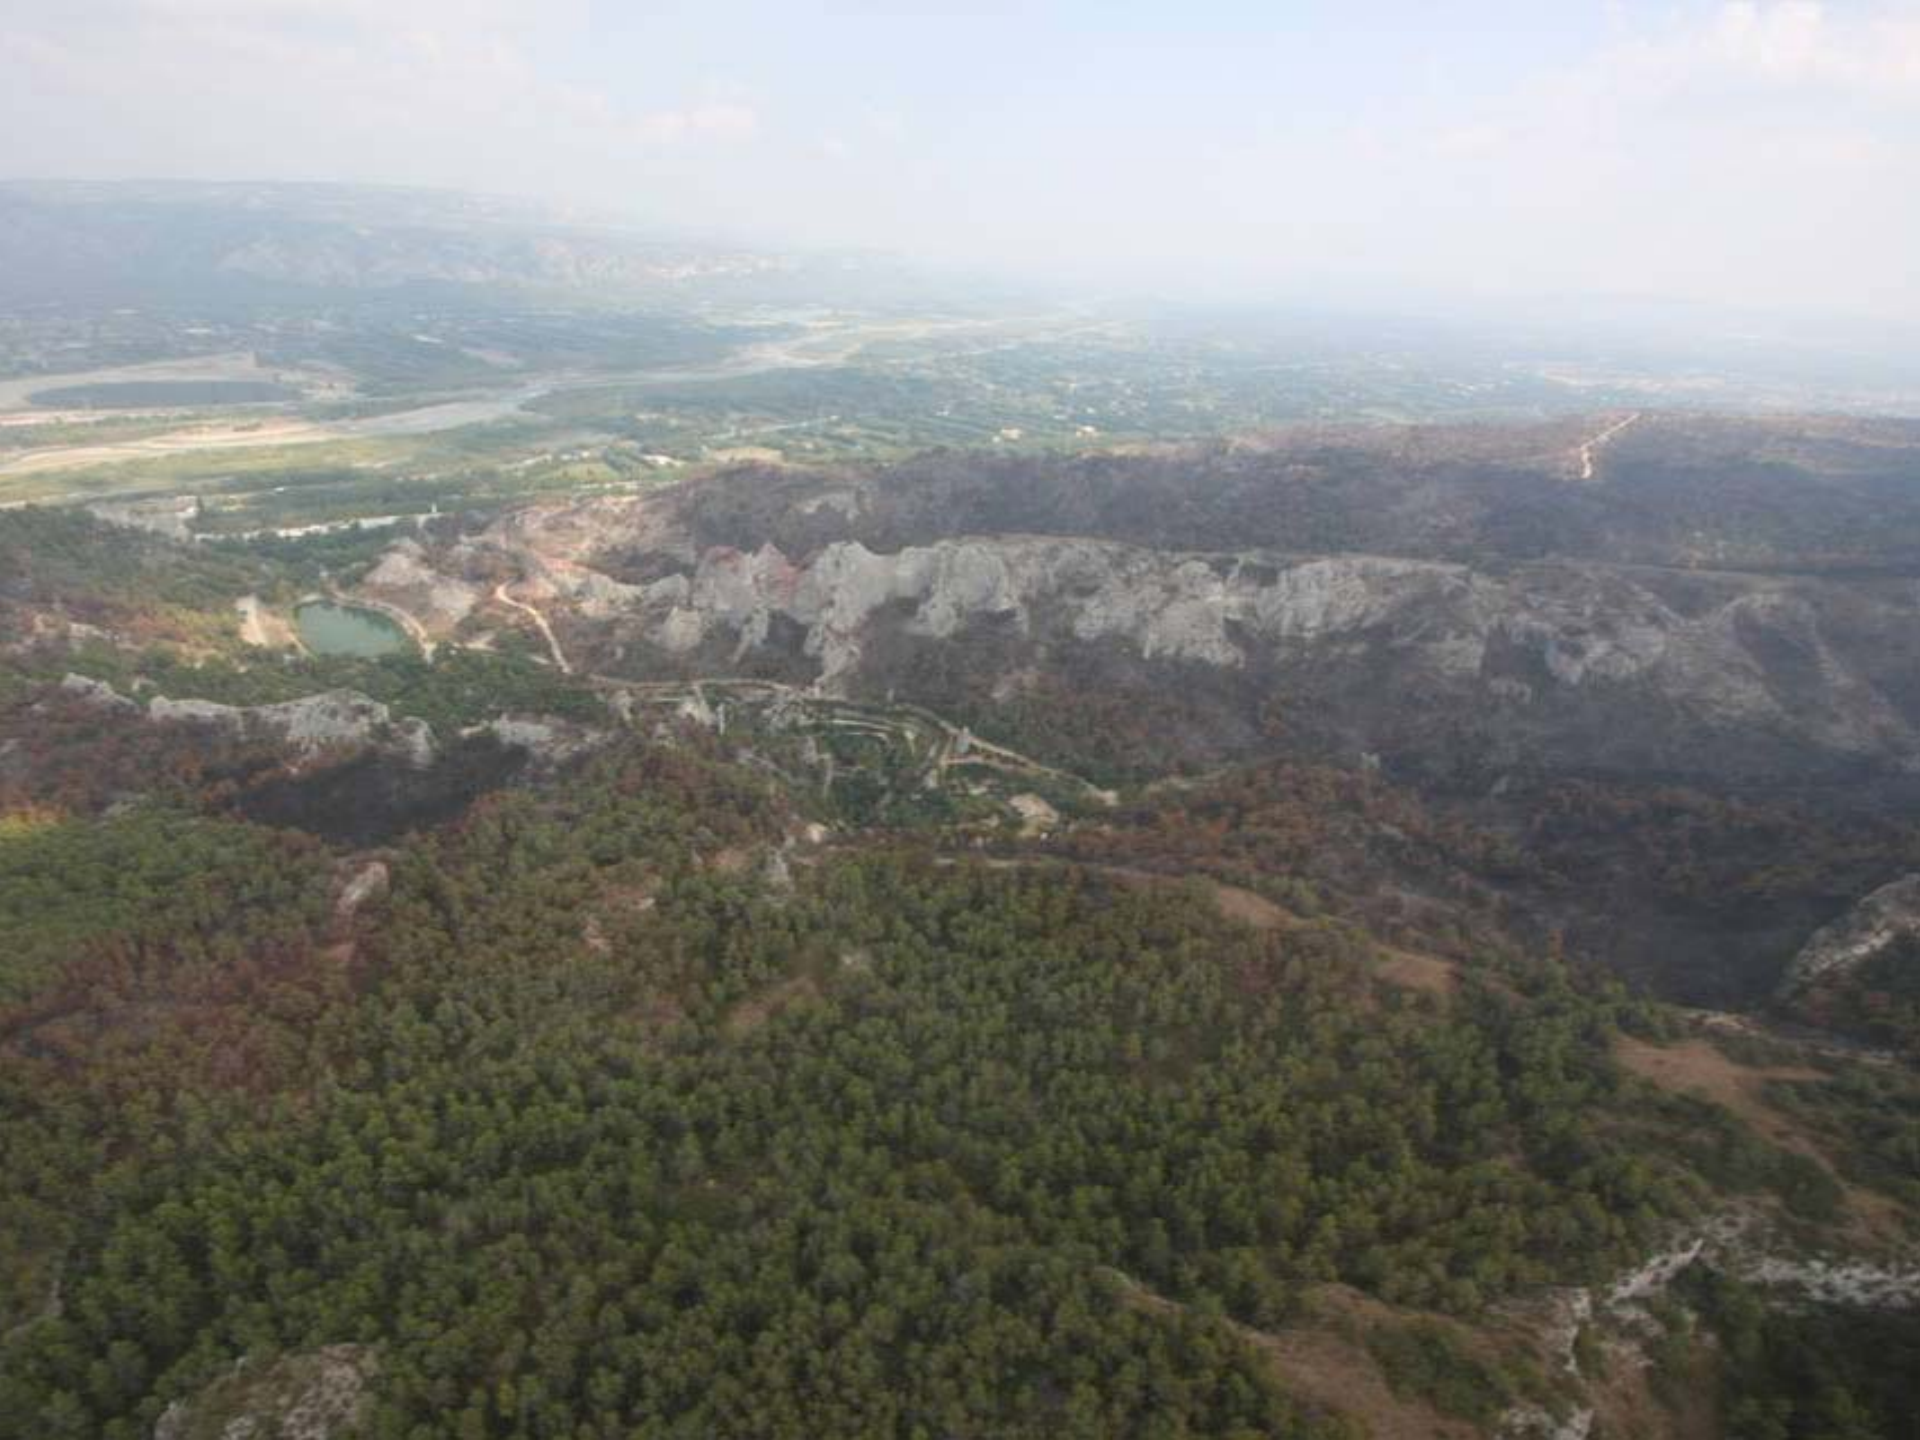
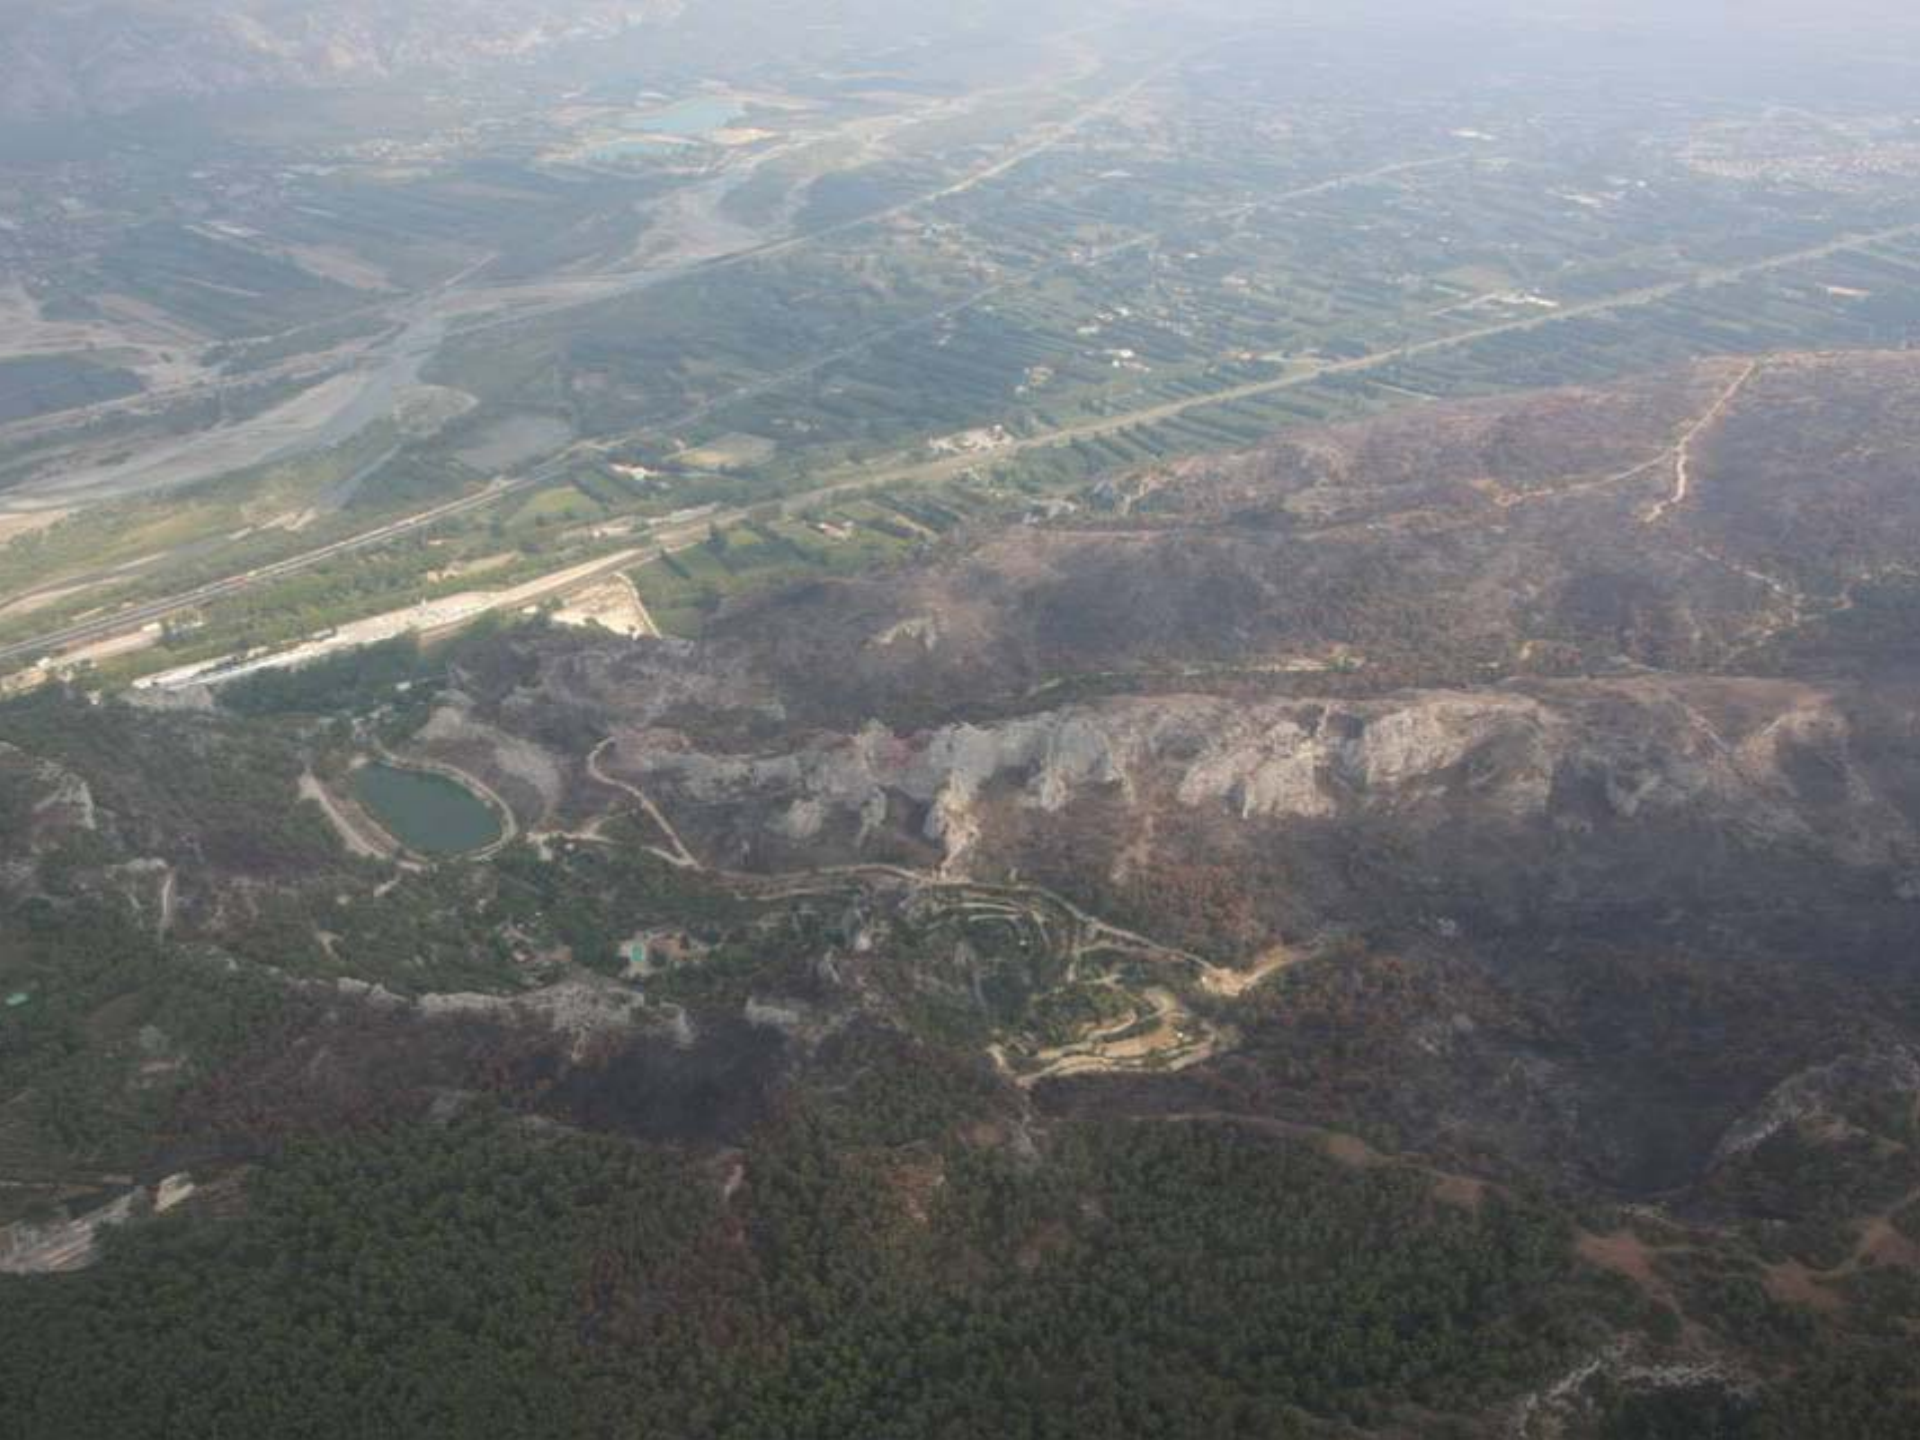
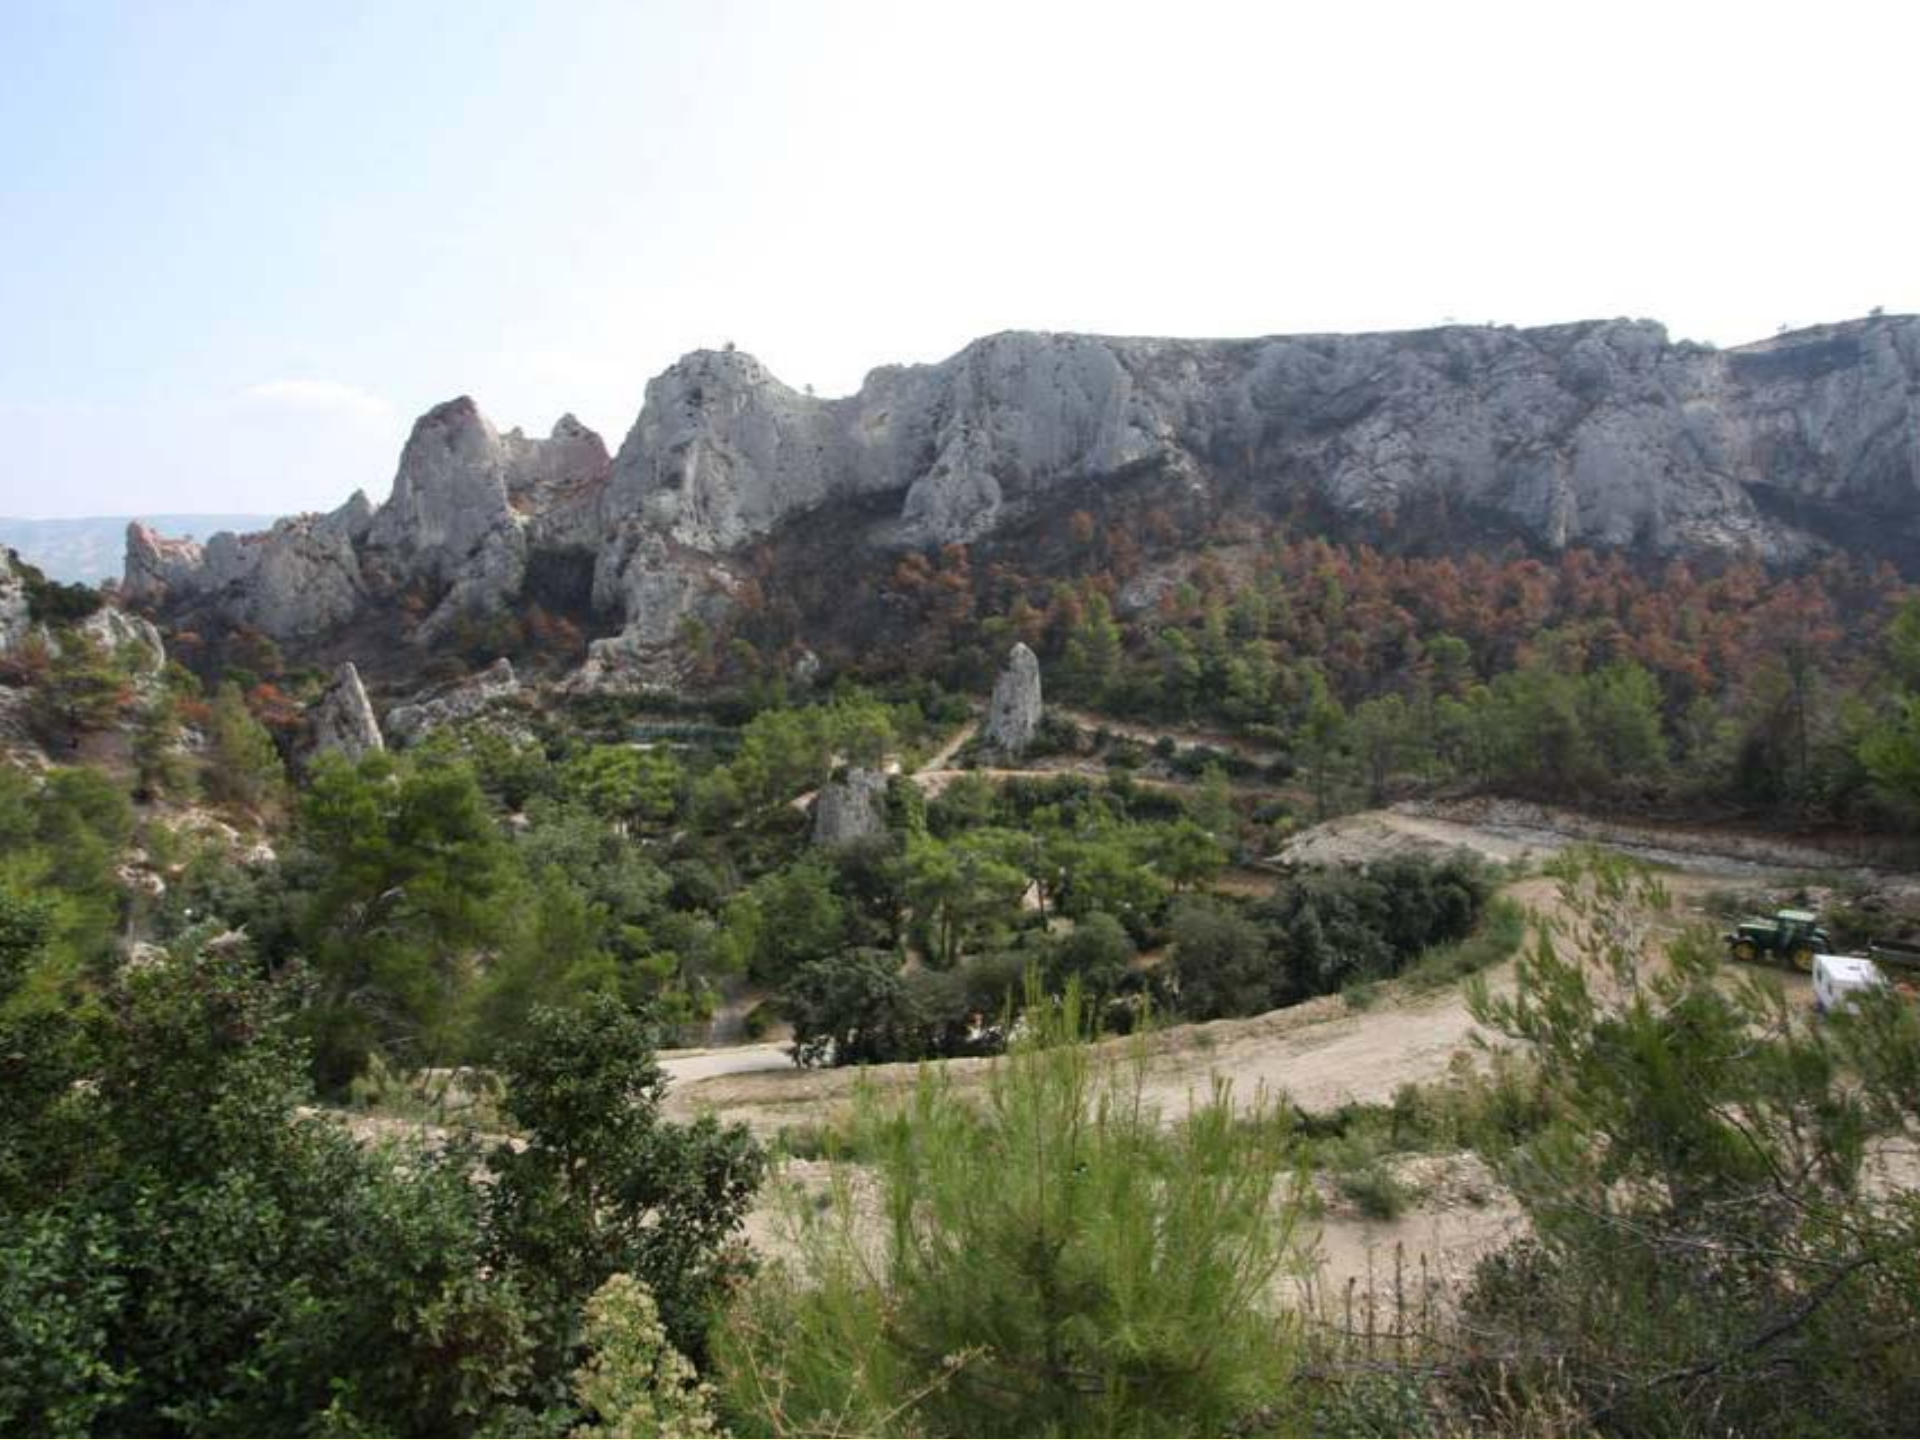
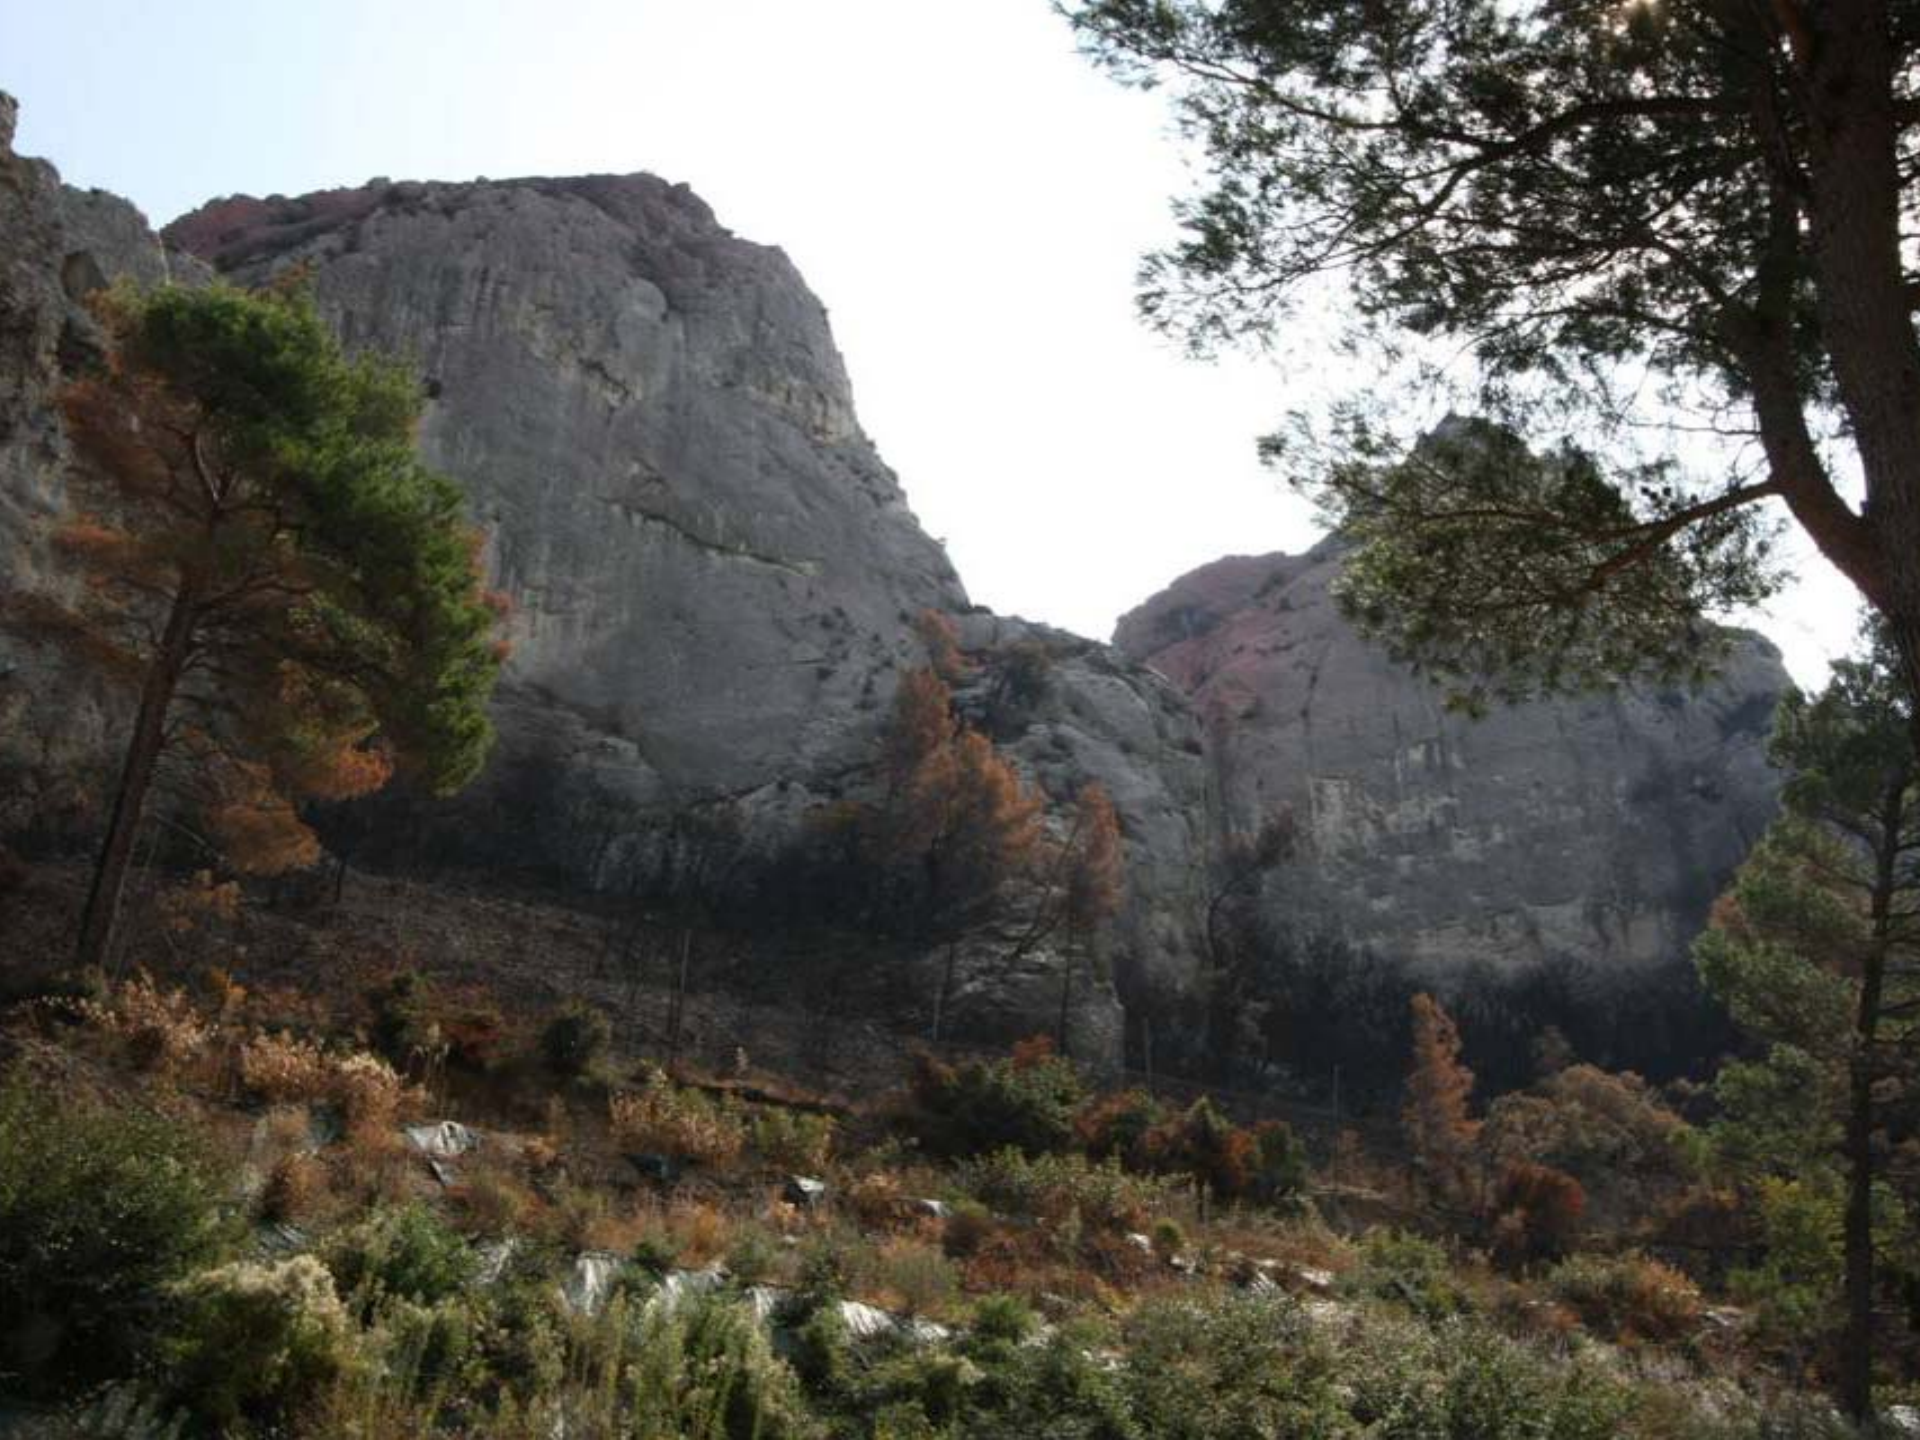
Evaluation à dire d'expert des facteurs aggravants :

- ✓ **Présence de nombreuses falaises potentiellement déstabilisées**
- ✓ **Enjeux sensibles directement exposés aux risques naturels (camping notamment)**

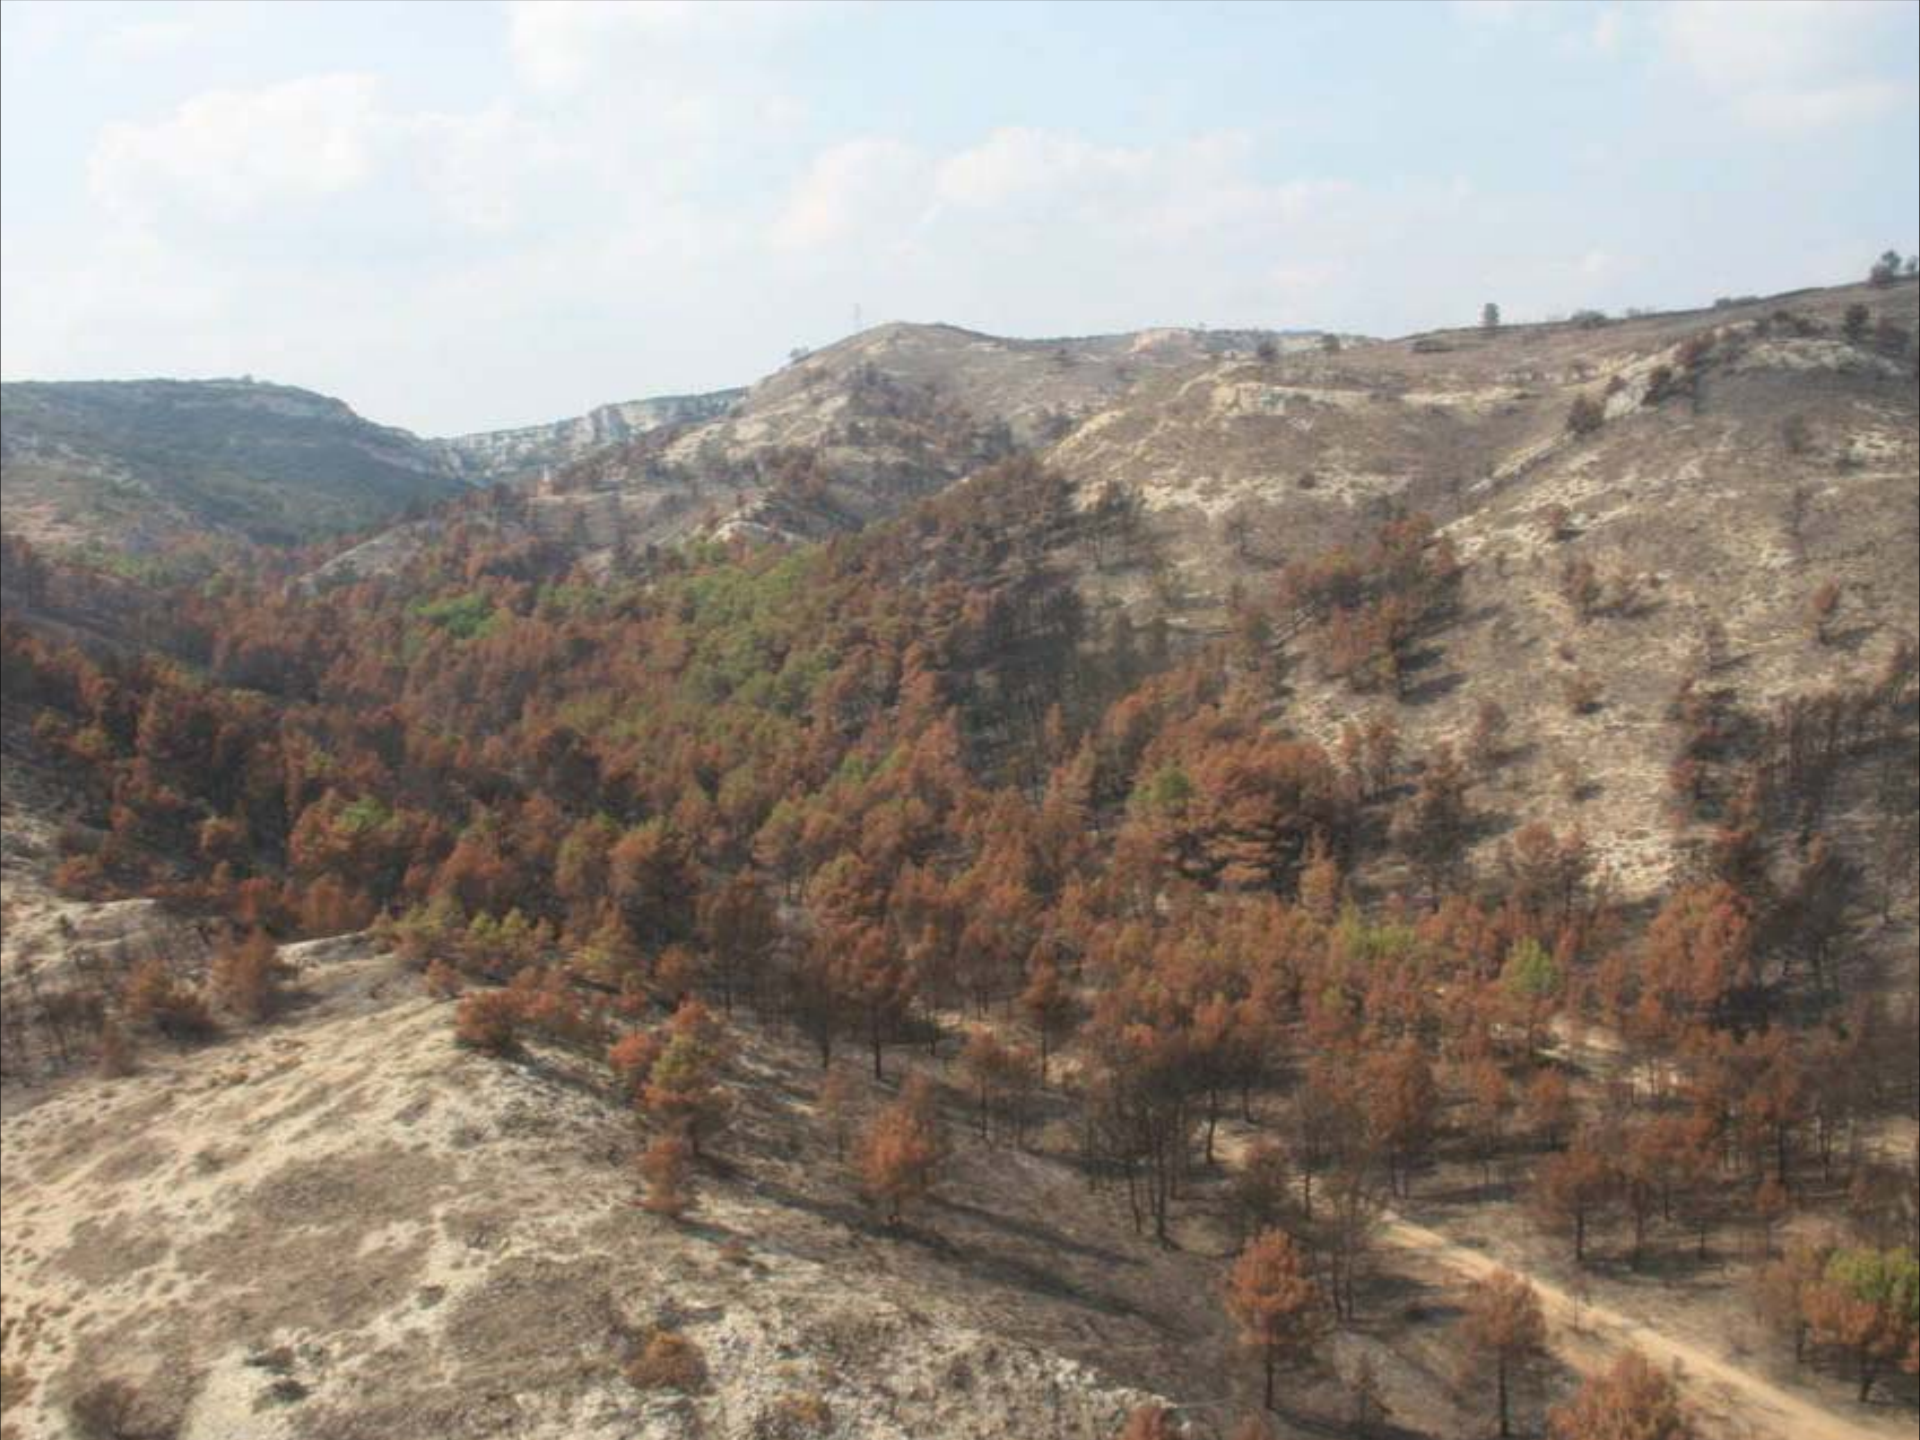
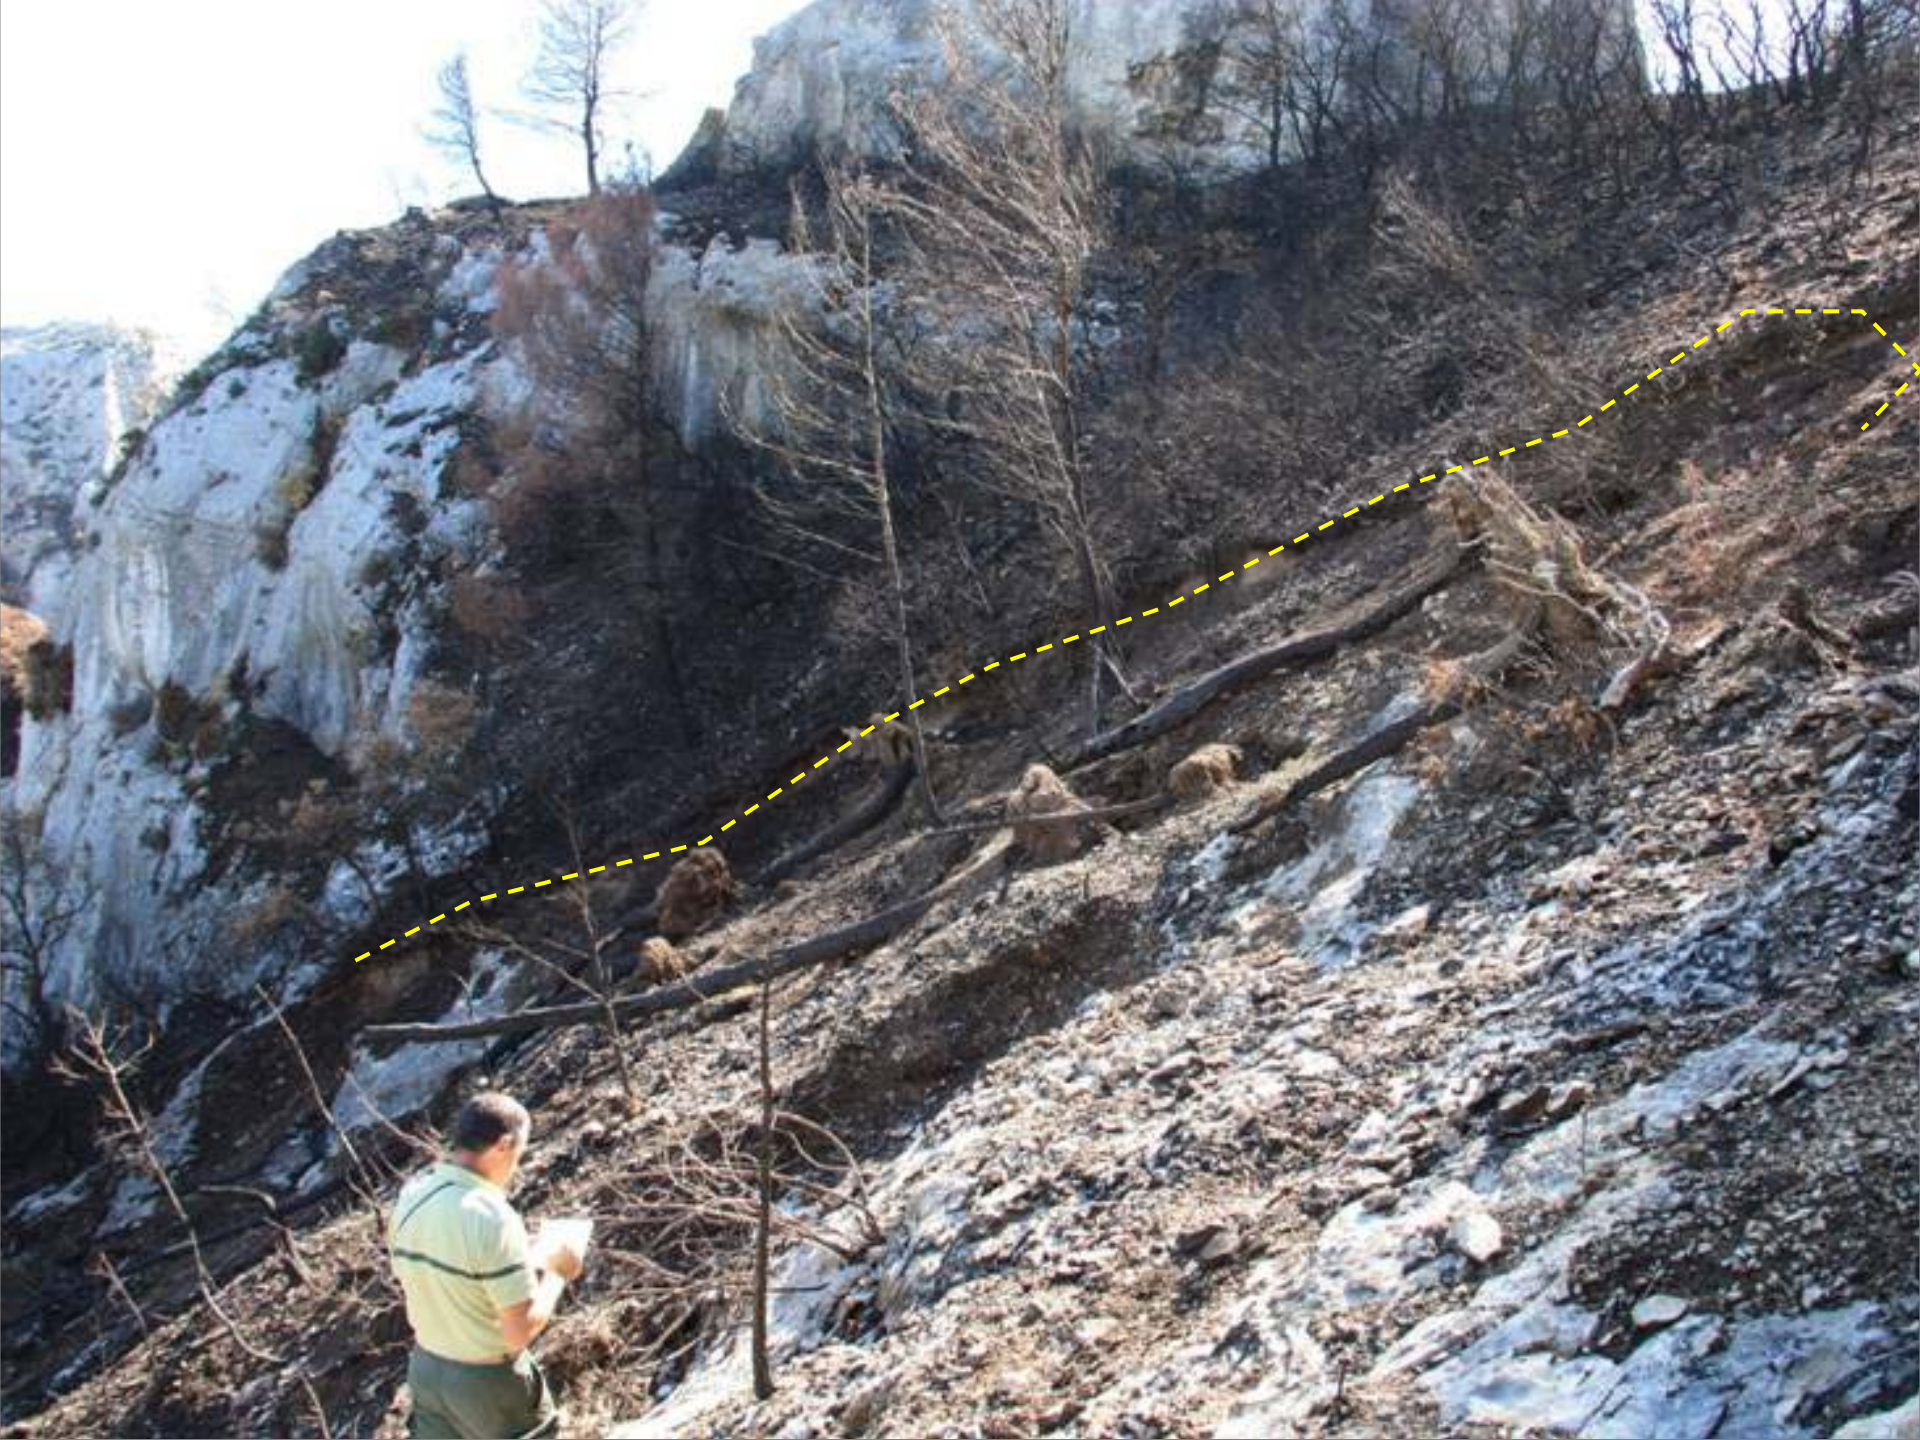
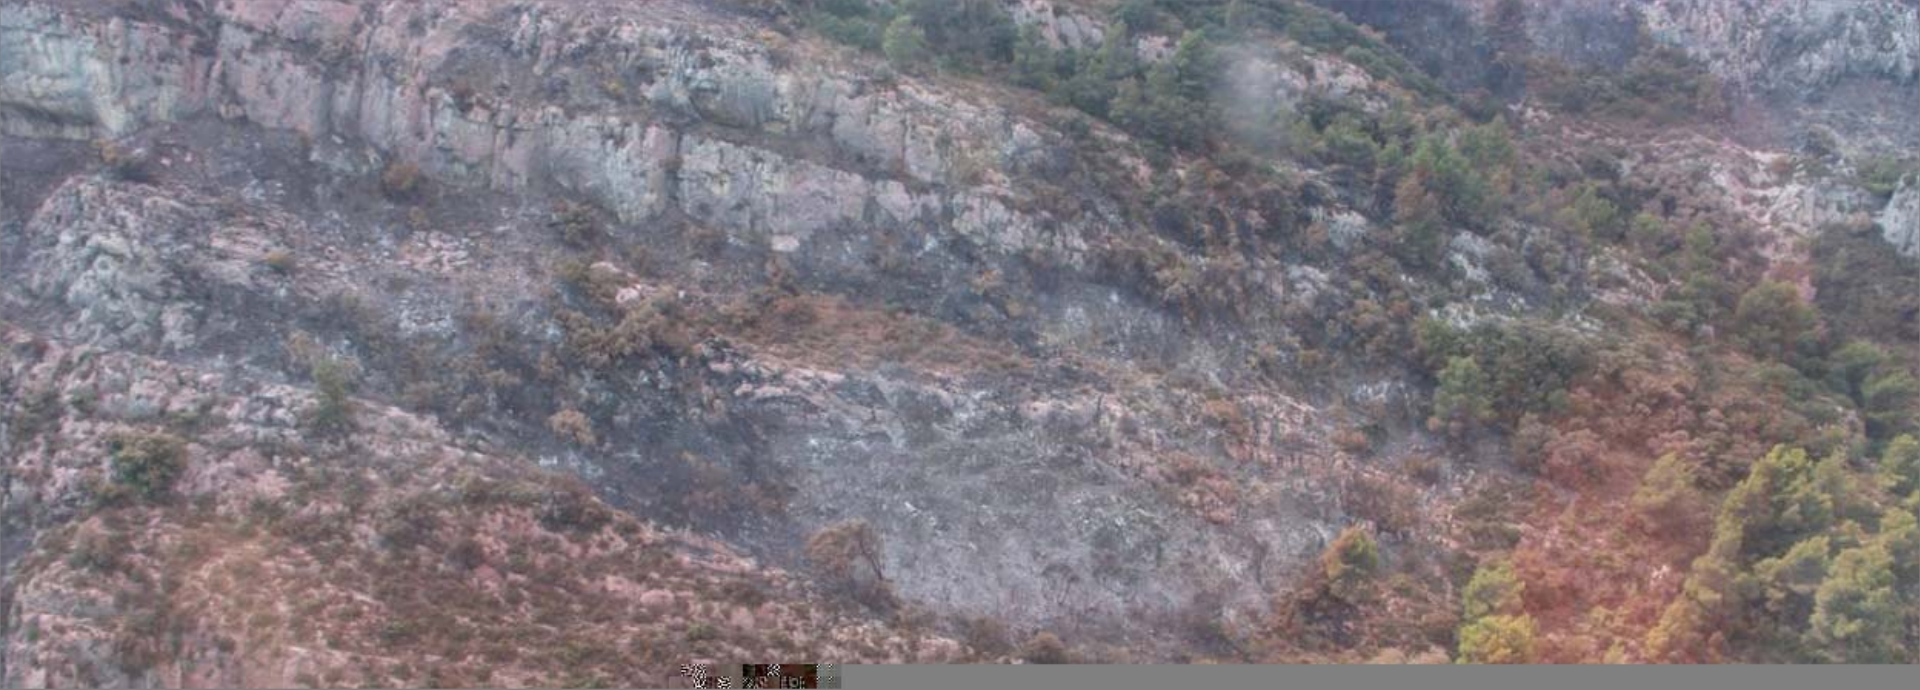
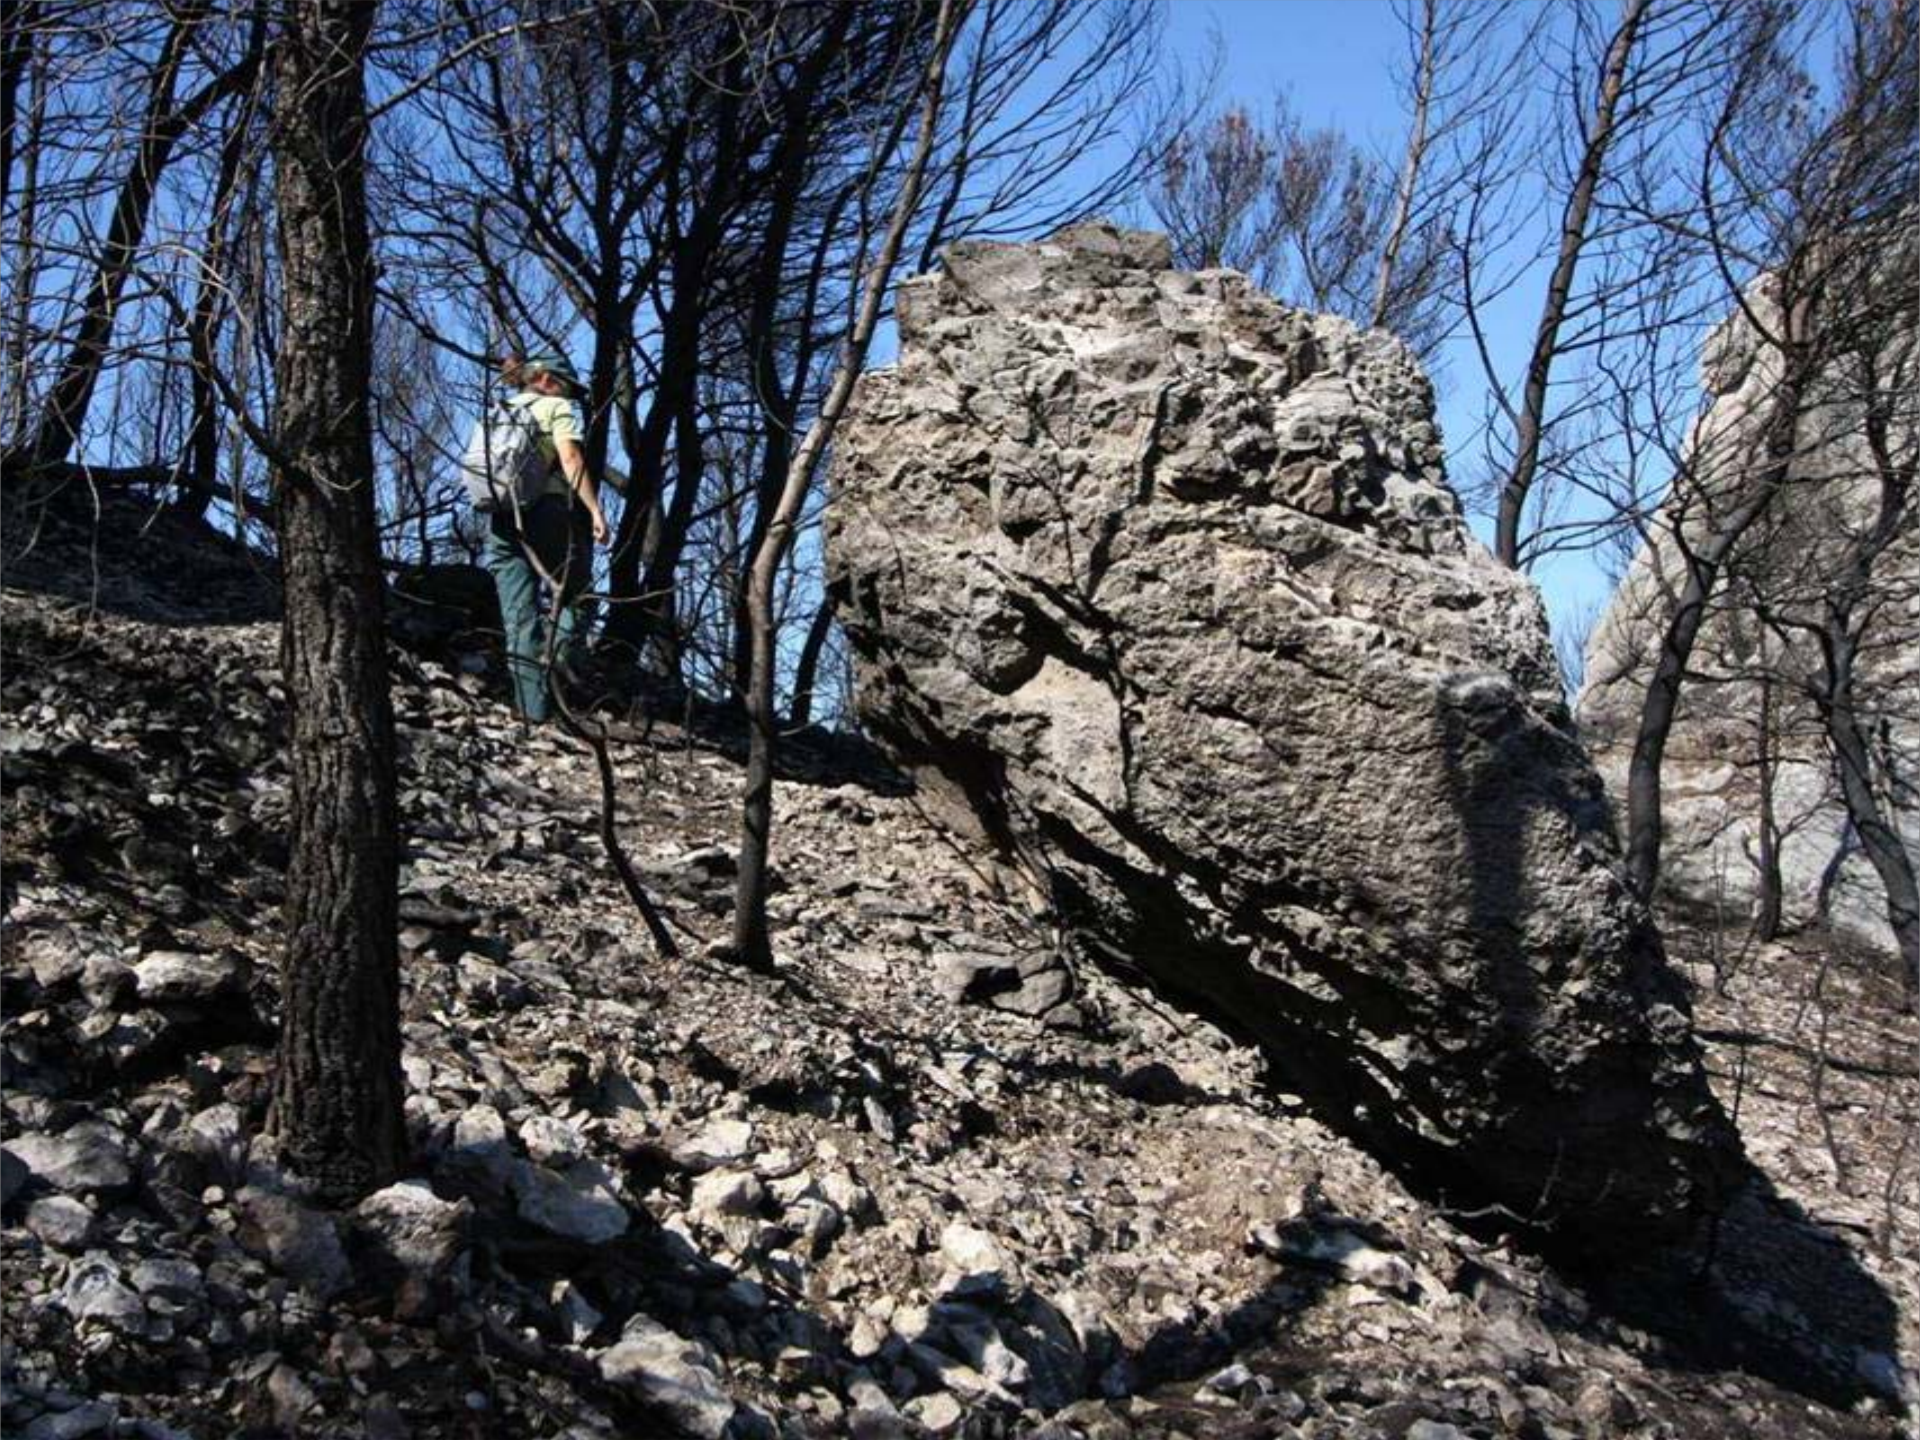
- ✓ **Faible risque en matière de crue torrentielle**
- ✓ **Erosion superficielle des sols sur les versants**
- ✓ **Risques d'érosion localisée**
- ✓ **Principale problématique liée aux chutes des blocs**

- ✓ Faible risque en matière de crue torrentielle
- ✓ Erosion superficielle des sols sur les versants
- ✓ Risques localisés d'érosion régressive
- ✓ Problématique principale liée aux chutes des blocs
