Restauration des terrains incendiés suite au feu d'Orgon (26/08/2012)

Présentation de la démarche et des principaux résultats

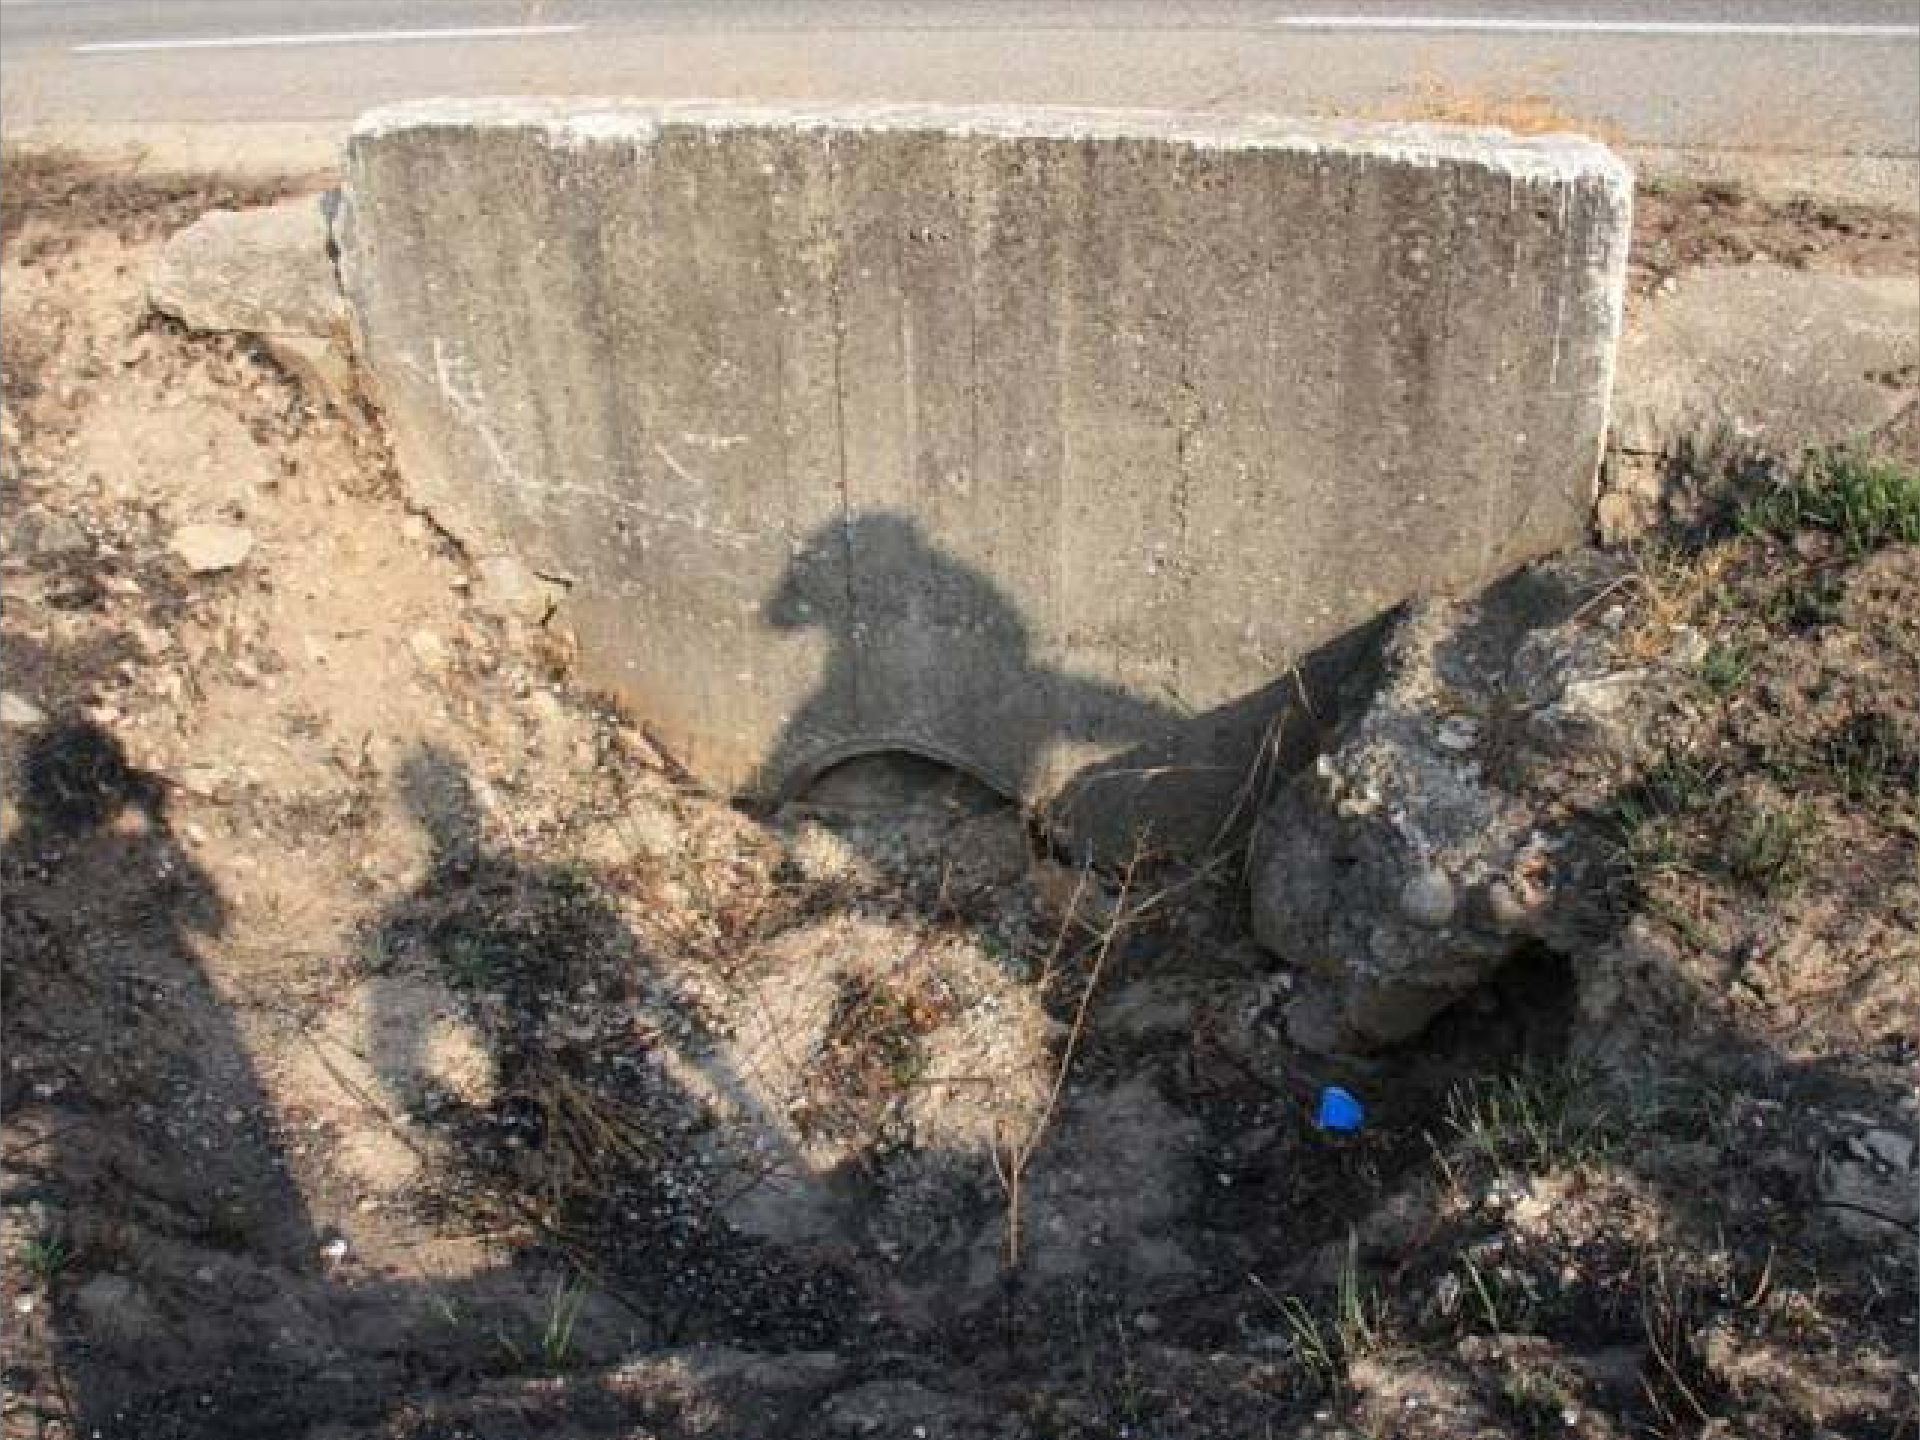
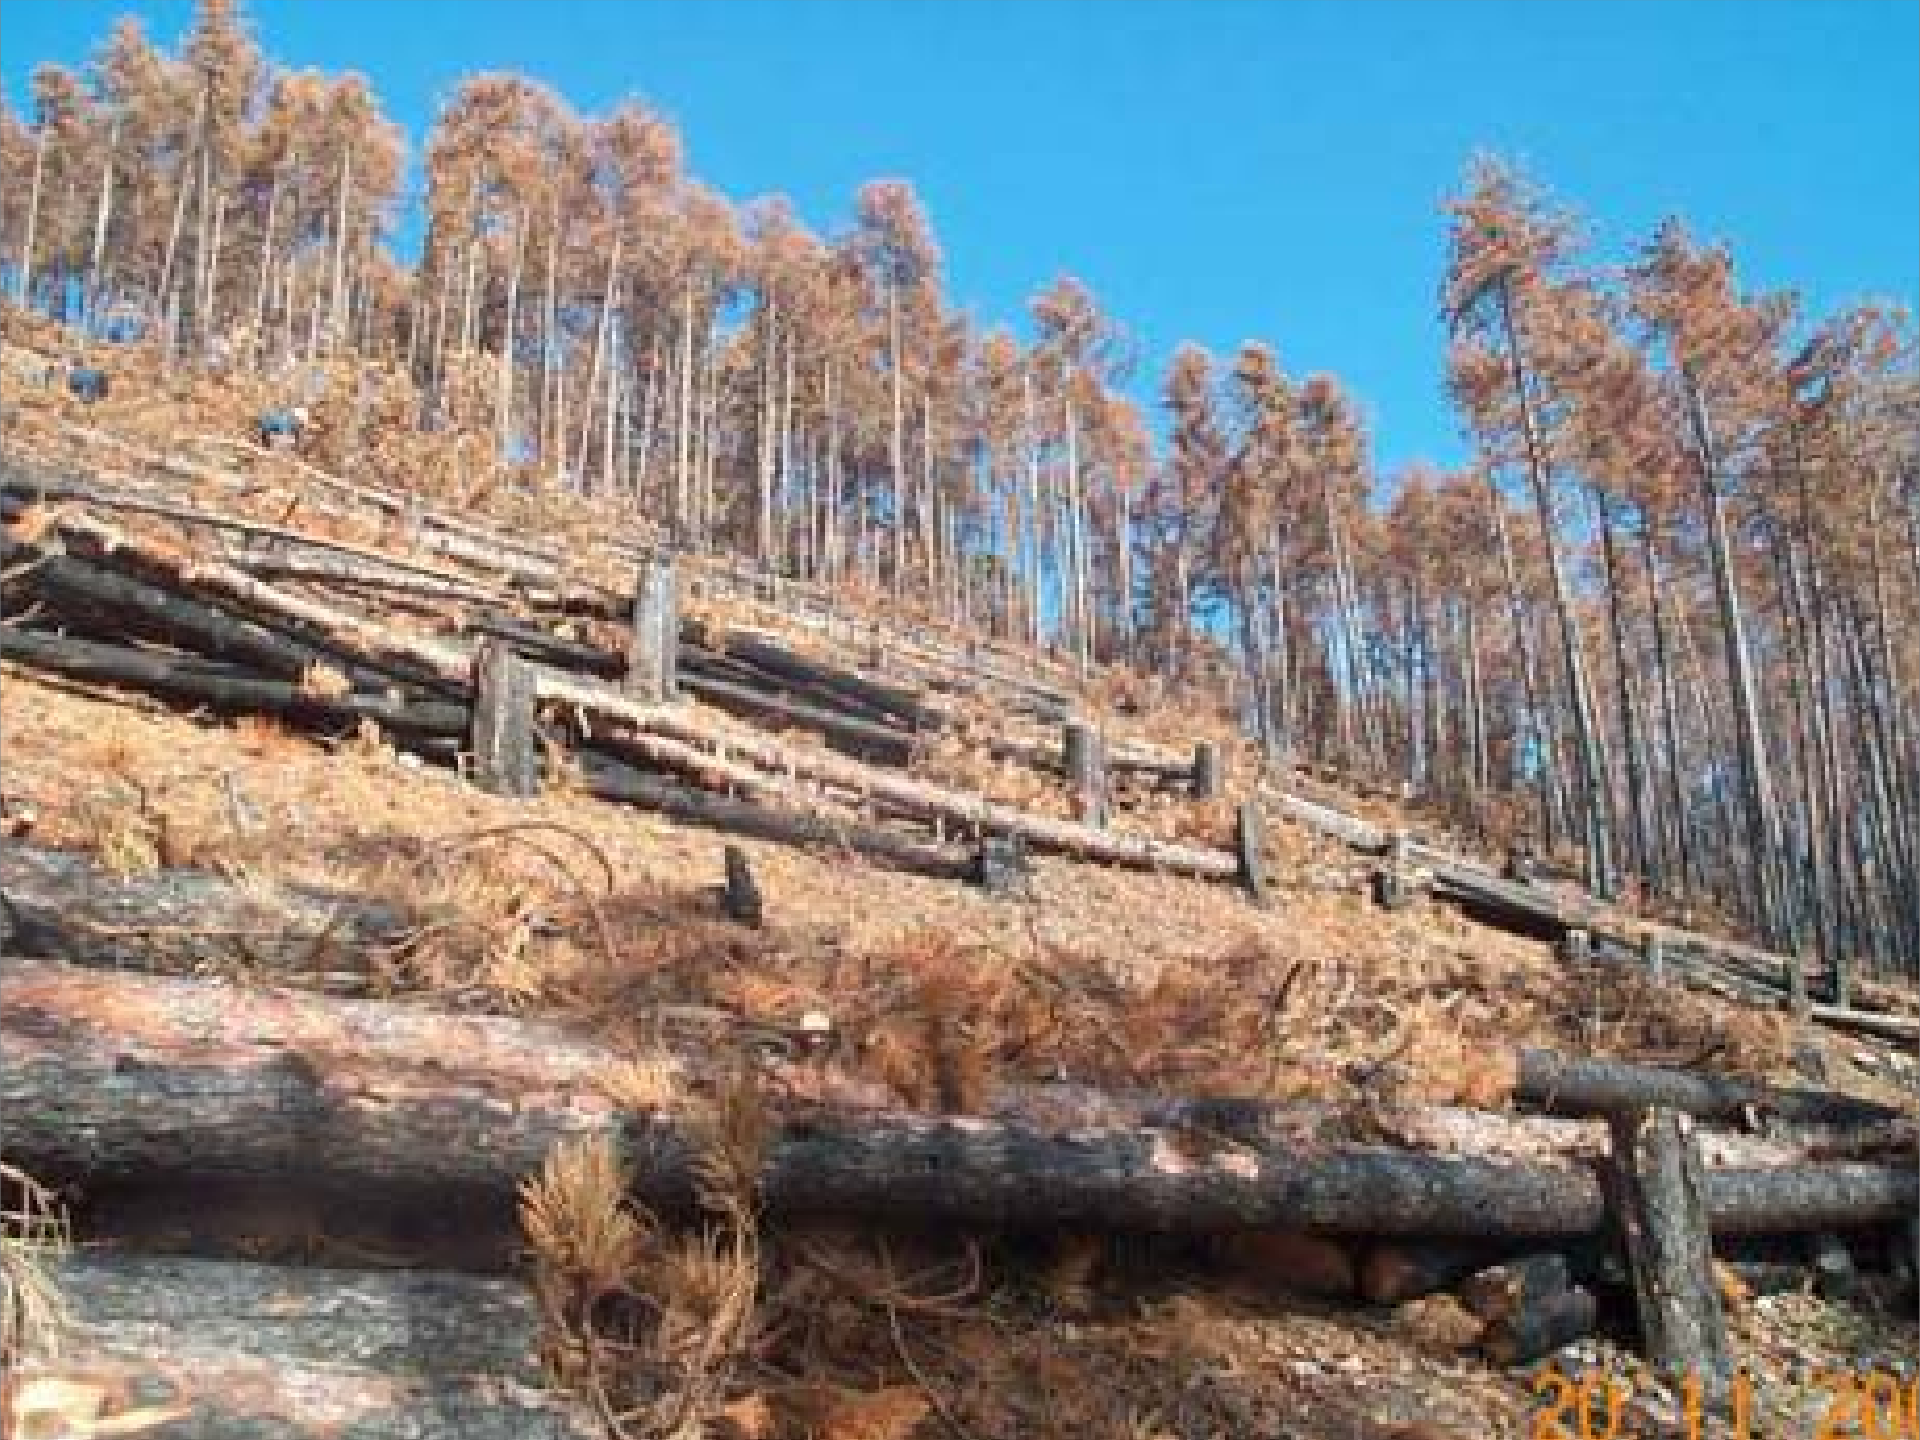
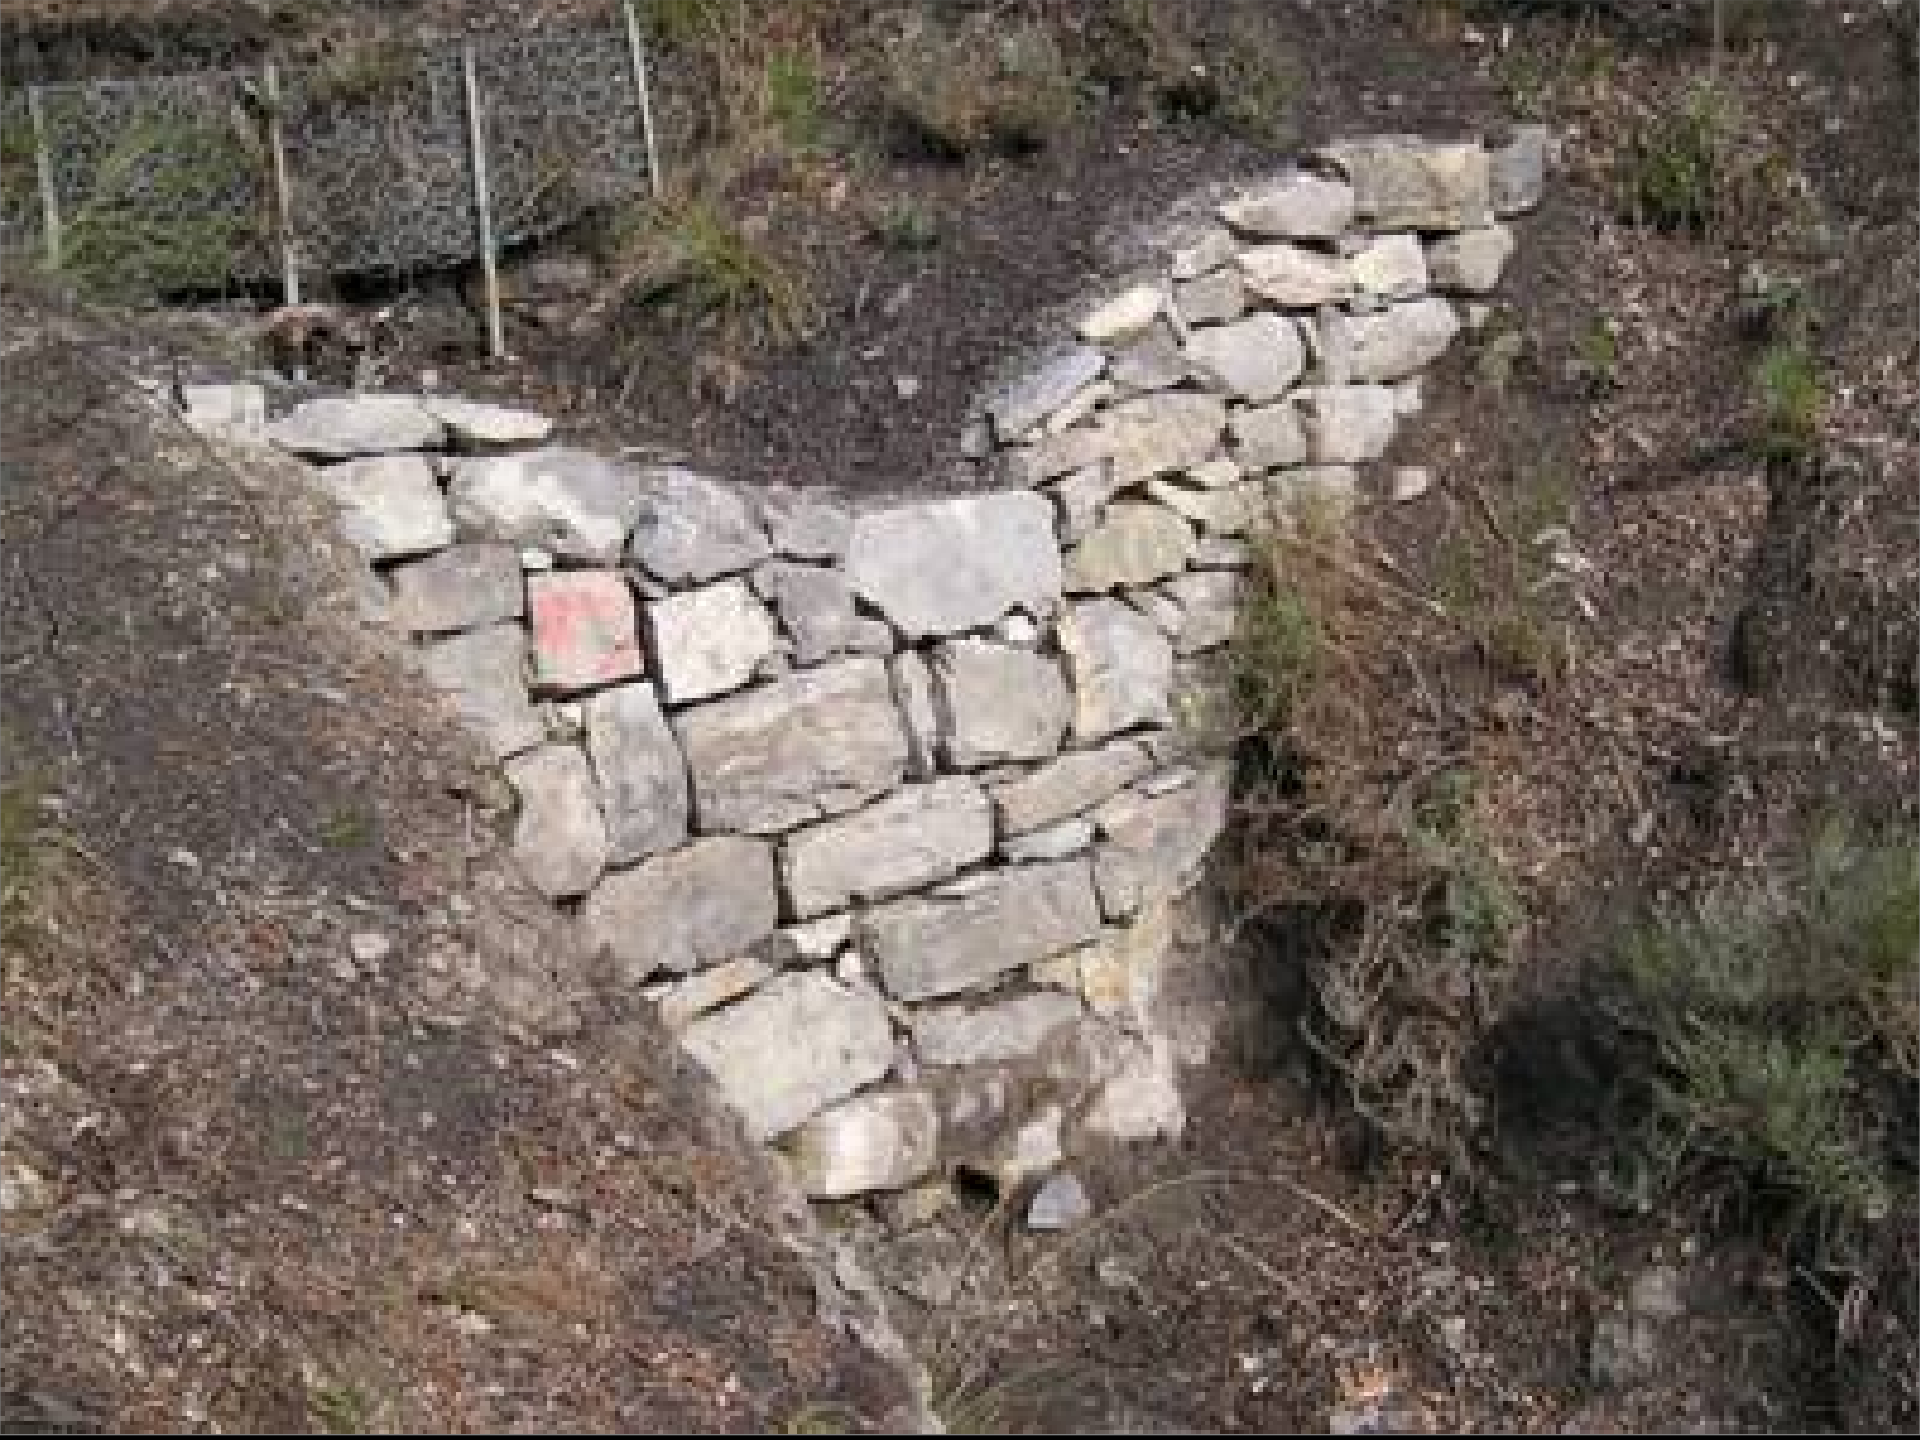
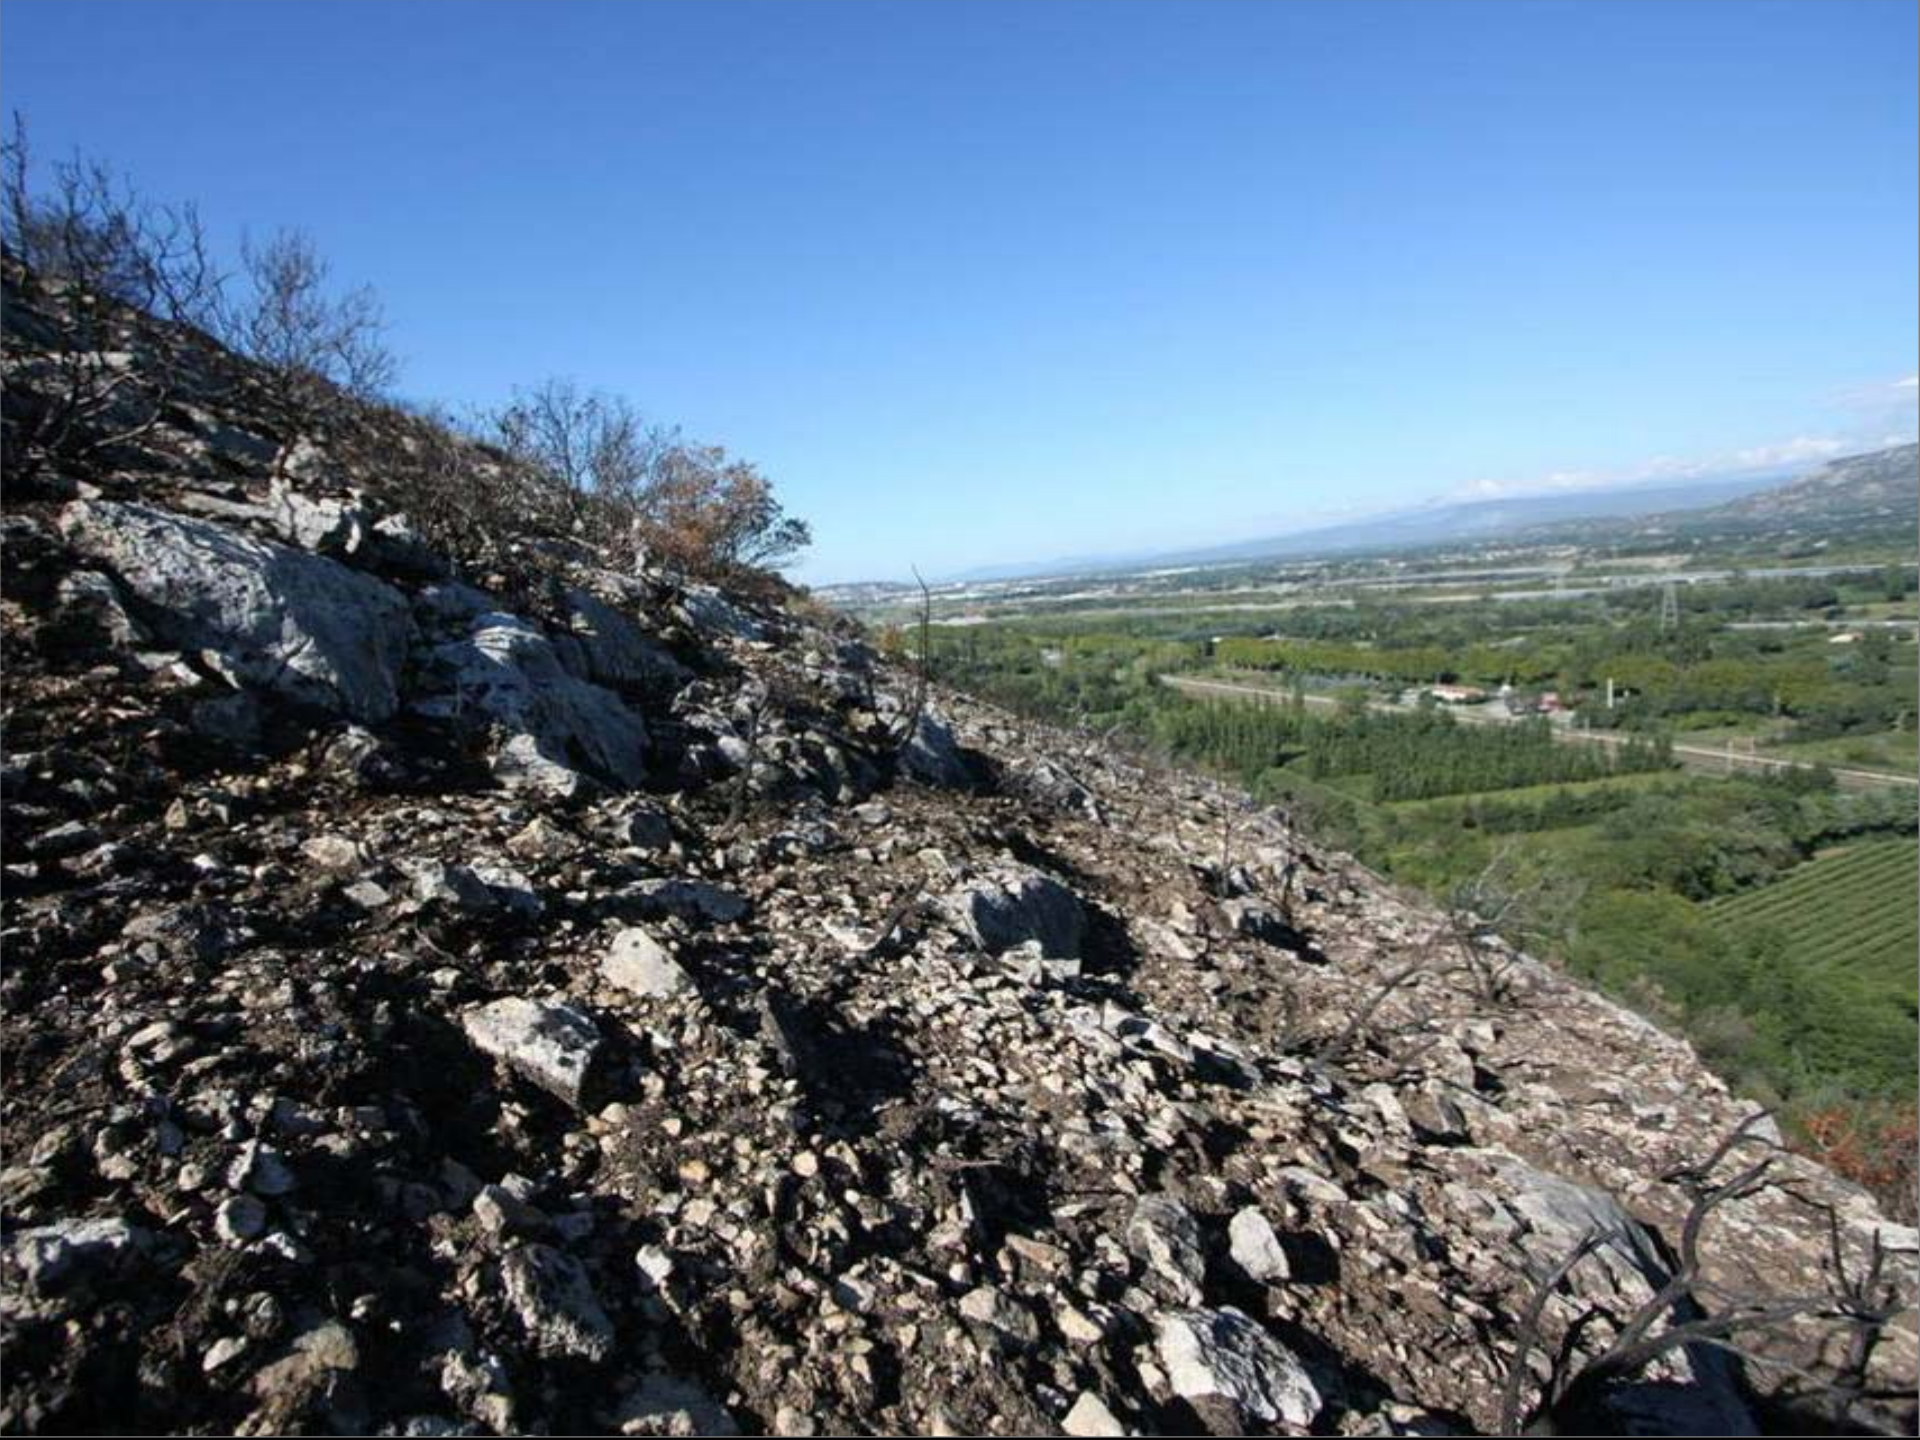
- ✓ Entretien courant des chenaux d'écoulement et exutoires
- ✓ Abattage et mise en fascine
- ✓ Mise en place de seuils et banquettes grillagées
- ✓ Purge des zones de dérochoirs destabilisées
