## INTERREG IIIA 2C11 « Optimisation du rôle de la forêt dans la protection des petits cours d'eau et des zones humides »

### Action n°3 « CHANTIERS PILOTES » -Janvier 2008-

#### Restauration de la continuité écologique des cours d'eau

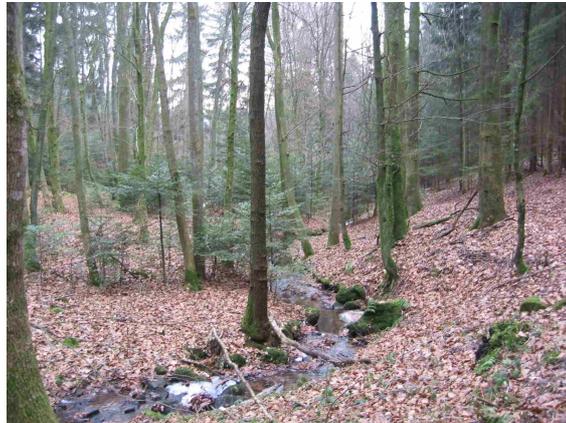
passage busé :difficilement franchissable  
longueur ouvrage : 6 m  
diamètre : 600 mm

vue d'ensemble du ruisseau

>> tablier en béton armé sur muret en béton. L'objectif est de restituer un lit naturel.

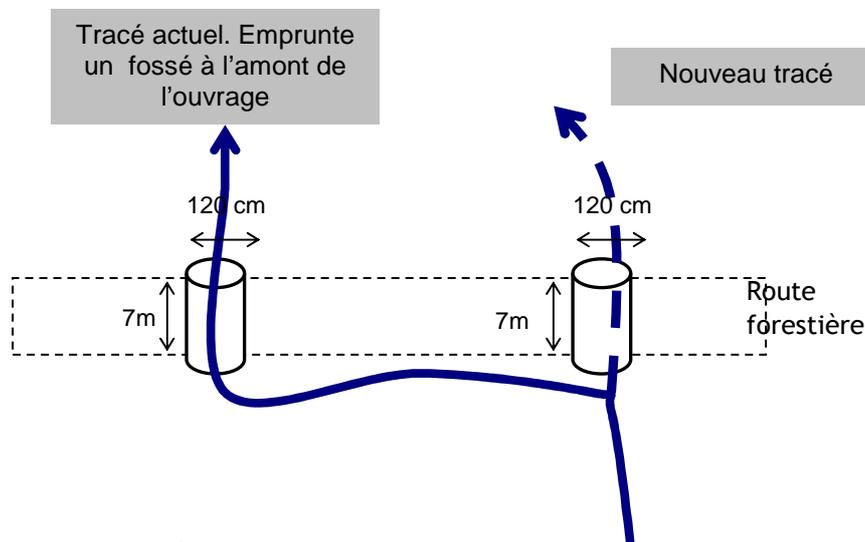
**Peuplement piscicole :** truite fario + lamproie de planer

**Reconnexion possible :** 2000 m

- >> ouvrage busé, surdimensionnée, 1200 mm et 7m de long.
- >> la buse est enfoncée d'environ 30 cm dans le lit.
- >> aménagement des têtes de buses pour consolider l'ouvrage et éviter un affouillement.
