INTERREG IIIA 2c11 « Optimisation du rôle de la forêt dans la protection des petits cours d'eau et des zones humides »

Action n° 3 « CHANTIERS PILOTES »
-Janvier 2008-

Exploitation forestière et protection des cours d'eau
>> Utilisation de tubes PEHD

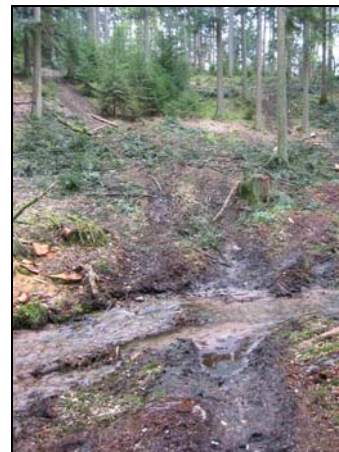
exemple de franchissement

Le passage d'engins dans le lit du ruisseau est sans doute la perturbation principale liée directement à l'exploitation.

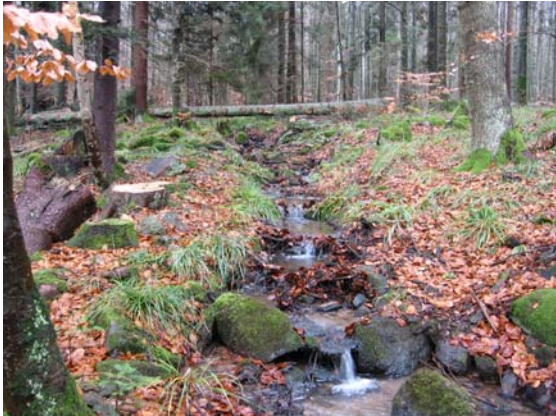
Forêt Communale d'Obernai Bernardsviller - 67		Forêt Domaniale d'Ingwiller - 67	
<p>Nom du cours d'eau : Dimpfel</p>

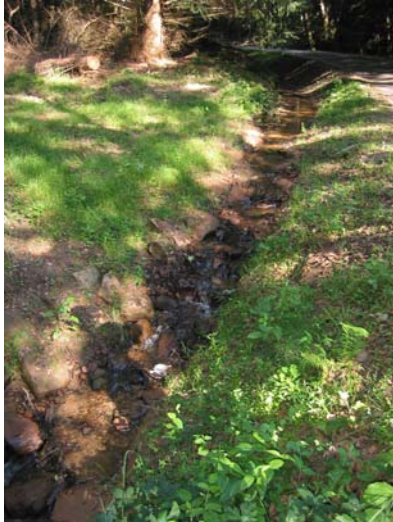
<p>Nom du cours d'eau : Eckerbach</p>

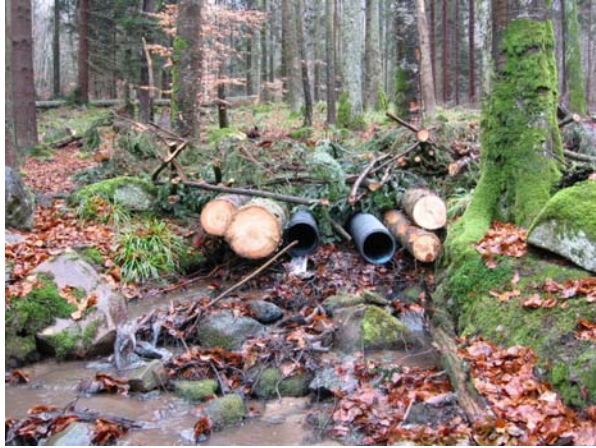
Le faible débit du Dimpfel et le fond stable constitué de blocs, le dispositif aurait pu se limiter à la mise en place de billons et de rémanents, sans les tubes.

La mise en œuvre du dispositif est simple (1h) moyennant un engin équipé d'une pince articulée pour la manipulation des billons et des rémanents.

La contrainte vient plutôt de la mise à disposition des tubes (lieu de stockage) et de la coordination avec le débardeur. La démarche administrative (déclaration) est également à simplifier.

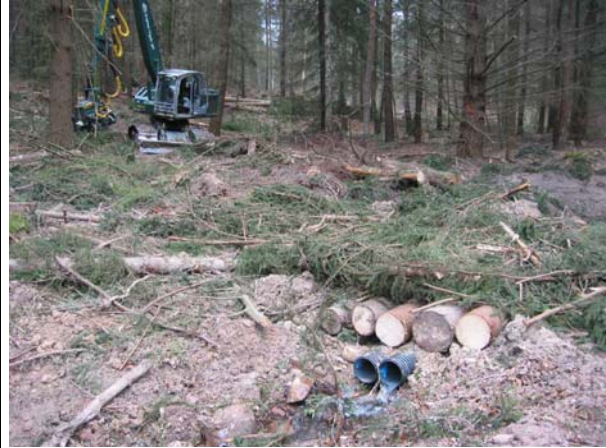
La mise en place de rémanents permet d'homogénéiser l'ensemble des surfaces notamment les points d'accès et évitent également la formations d'ornières massives de part et d'autre du dispositif.
